Ny Bytoften
Gladsaxe Møllevvej 131

Byggeskadefonden
Studiestræde 50
1554 København V
Tlf. 33 76 20 00
E-mail: bsf@bsf.dk
E-Web: www.bsf.dk

SKALA ARKITEKTER A/S, Rædersgade 3, 8700 Horsens

Dette er resultatet af Byggeskadefondens 5-års eftersyn.

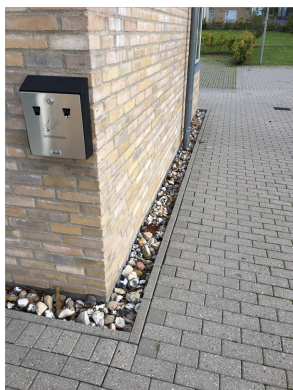
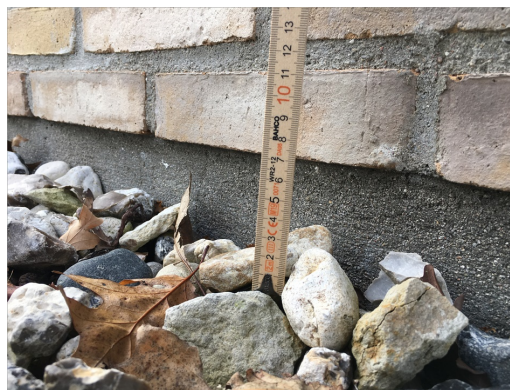
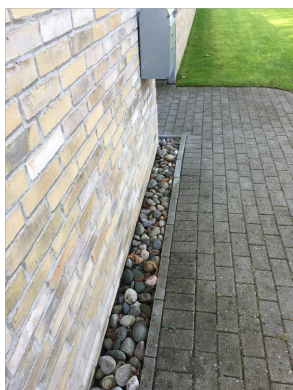
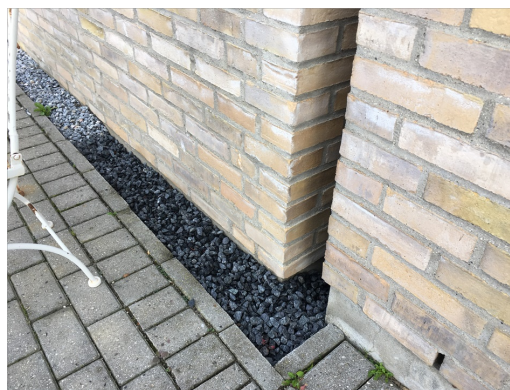
Under 5 års eftersynet blev det også konstateret at flere af voldgravene er blevet fyldt med et ekstra lag sten, så den korrekte afstand til underkant murværk ikke overholdes.

Voldgrav ved fælleshus - Voldgrav fyldt med ekstra lag sten.

Voldgrav skyttestien nr. 99 - Voldgrav fyldt med ekstra lag sten.

Voldgrav - Voldgrav fyldt med ekstra lag sten.

Det er endvidere registreret, at stenene i voldgraven generelt ligger for højt i forhold til facader. Konstruktionen opfylder ikke anvisningerne i *BYG-ERFA blad nr. 131231* og *SBi-anvisning 224*, som foreskriver en minimumsafstand mellem skalmur og terræn på 150 mm. Det giver - især fordi bygningerne er udført uden udhæng - mulighed for opfugtning af teglsten, misfarvning og nedsat levetid, og forholdet forværres, hvis svigt 39687 i fuger er generelt for alle boliger.

Der skal derfor foretages en regulering af stenlaget i voldgraven, således at forskriftsmæssig afstand til overside af stenlag tilvejebringes. Uden indgreb skal der i driftsplanen i stedet indarbejdes hyppige eftersyn af de udsatte facader mm. med indgreb, når tegn på skade er opstået. Med til øget drift hører også opsparing af midler til reparationer.

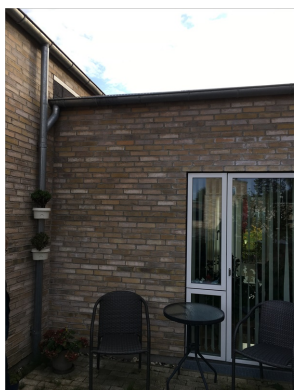
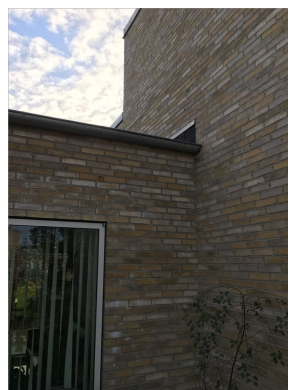
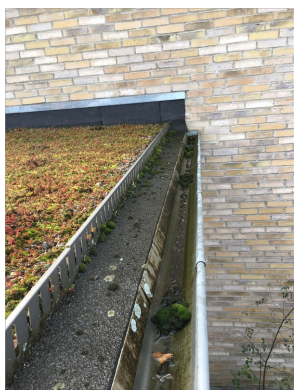
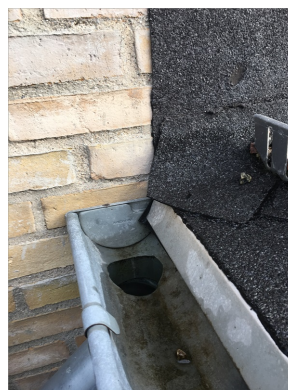
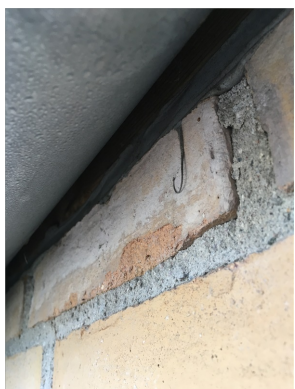
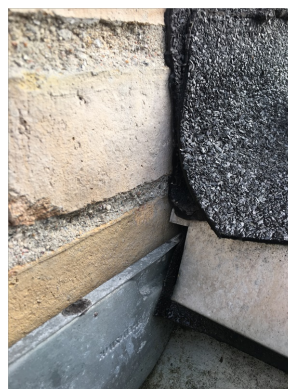
Eftersynsfirmaet har under 5 års eftersynet konstateret, at der ikke var nogen synlige tegn på opfugtning eller algevækst på ydervæggen på Skyttestien nr. 60.

Ydervæg skyttestien nr. 60 - Ingen tegn på opfugning eller algevækst.

Tagrende skyttestien nr. 60.

Fuge mellem tagkonstruktion og murværk skyttestien nr. 60.

Påsvejst på i forsøg på at holde tagvand væk fra murværket skyttestien nr. 60.

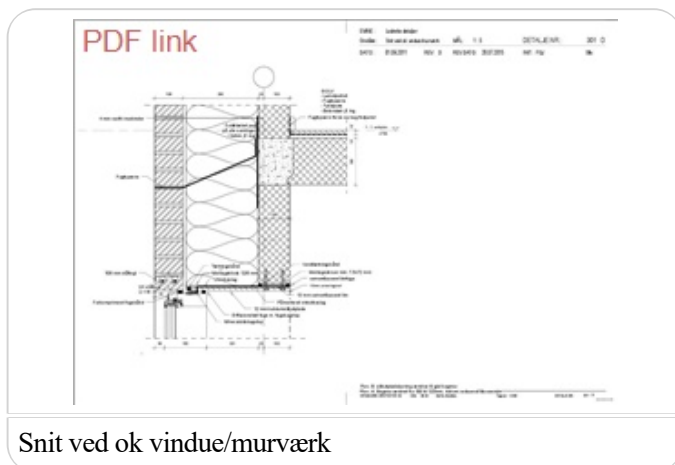
Snit ved ok vindue/murværk

Eftersynsfirmaet har ikke modtaget nogen former for dokumentation for om der er udført dampspærre omkring vinduer og døre.

Det var ikke muligt at kontrollere om der er anvendt dampspærre. Men der var ikke nogen visuelle tegne på skimmevækst eller fugtophobning omkring vinduer og døre.

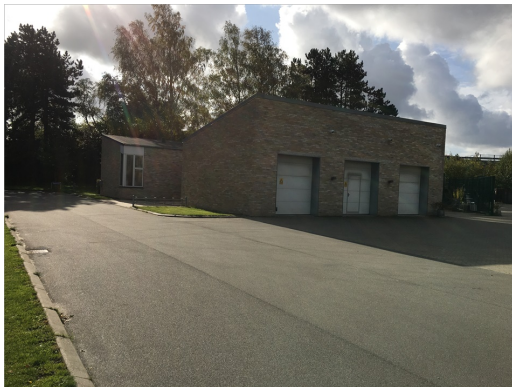
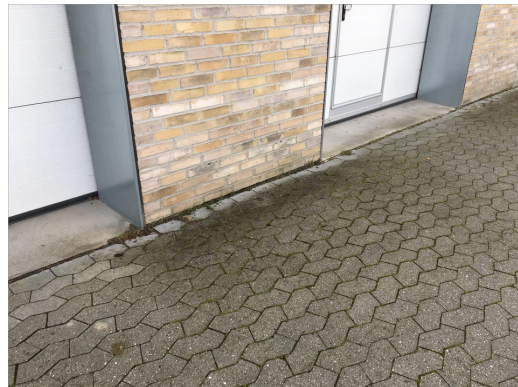
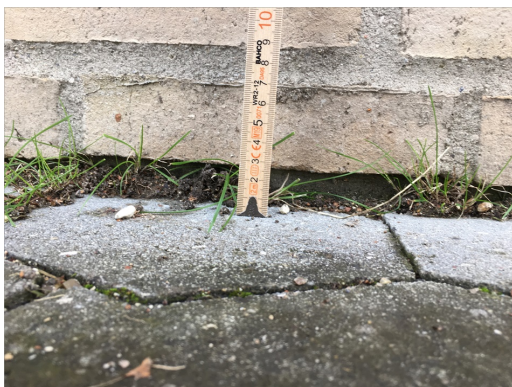
Den manglende afstand mellem stenseng og teglstensfacade betyder at den nederste del af skalmuren fremstår opfugtet i længere perioder grundet opsprøjt. Dette i sammenhæng med manglende udhæng betyder en fugtbelastning af facaden, som kan betyde nedsat levetid på især fugerne i skalmuren. Driften skal tilrettes efter dette.

Eftersynsfirmaet har under 5 års eftersynet konstateret, at der ikke er sket ændringer siden 1 års eftersynet. Der var ingen visuel opfugtning eller skader på murværket langs med sokkel.

Ejendoms kontor - Sokkelhøjde

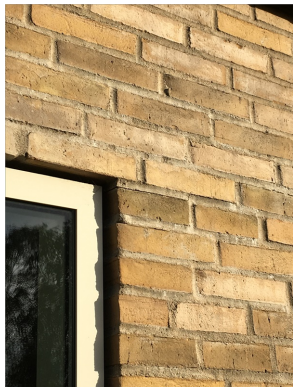
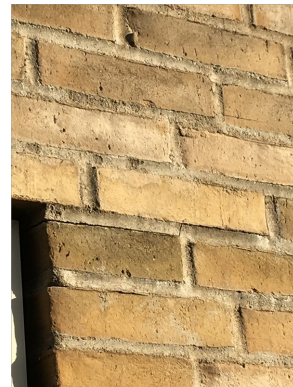
Eftersynsfirmaet har under 5 års eftersynet konstateret, at revnen mellem ståltegl og murværk på Skyttestien 80 ikke er udbedret.

Revnen ser ikke ud til at have udviklet sig siden 1 års eftersynet.

Revne i murværk over vindue på Skyttestien nr. 80

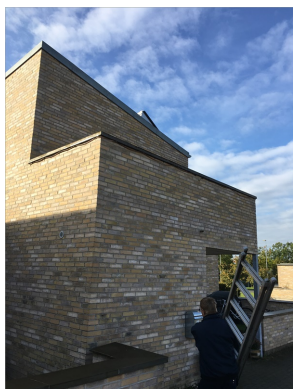
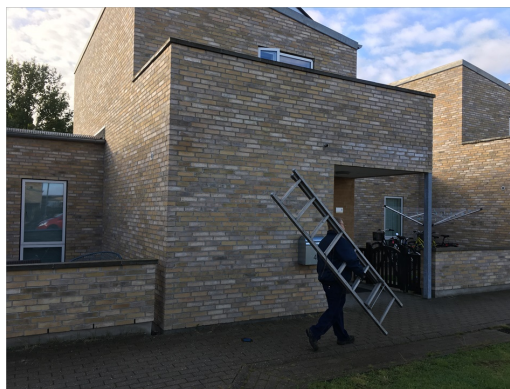
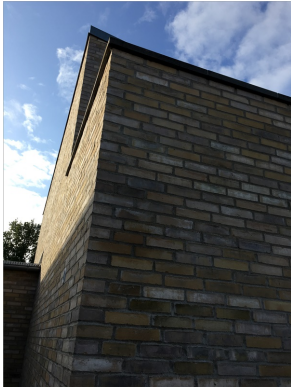
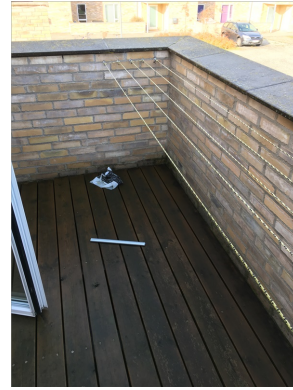
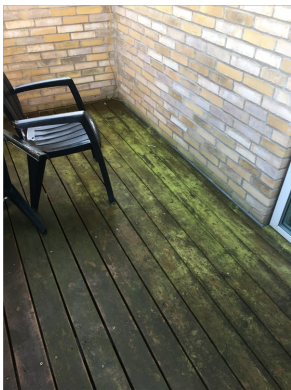
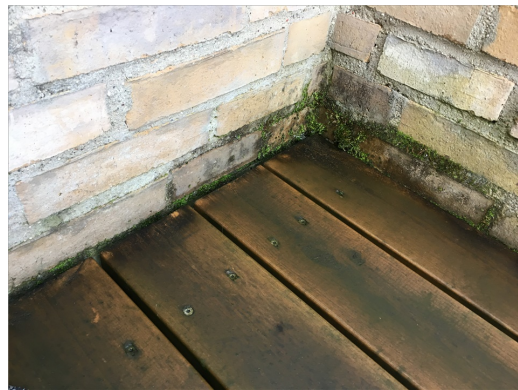
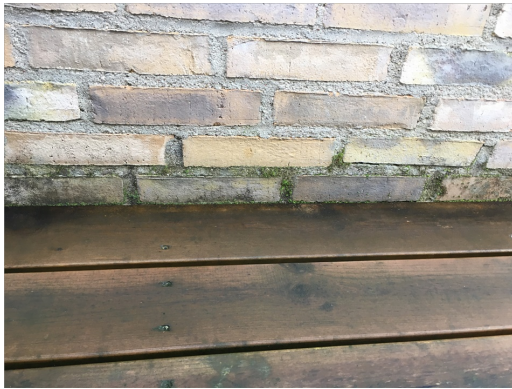
Det skal afklares hvor vandindtrængningen i muren sker. Afklaringen skal muligvis ske ved destruktiv undersøgelse, da der kan være flere konstruktive svigt. Eksempelvis utætheder ved opstuvning, indtrængning ved slagregn, og mangelfuld afdækning af murkrone.
Konstruktionen skal ændres, så der ikke trænger vand ind i den.

Ydervæg Skyttestien nr. 2 - Ingen tegn på opfugtning af murværk

Ydervæg Skyttestien nr. 4 - meget svag opfugtning på hjørne

Ydervæg Skyttestien nr. 4 - Opfugning på hjørne.

Tagterrace Skyttestien nr. 2

Tagterrace Skyttestien nr. 4

tagterrace Skyttestien nr. 4

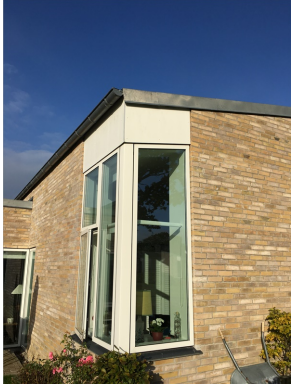
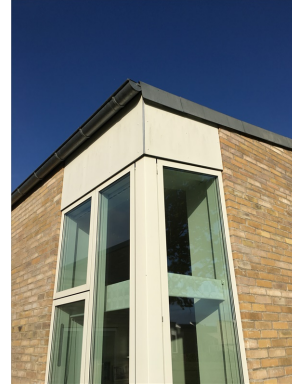
Eftersynsfirmaet har ikke modtaget nogen former for dokumentation for udførelsen af den lette facadebeklædning eller dokumentation for at denne er udført i henhold til fabrikantens vejledninger.

Let facadebeklædning.

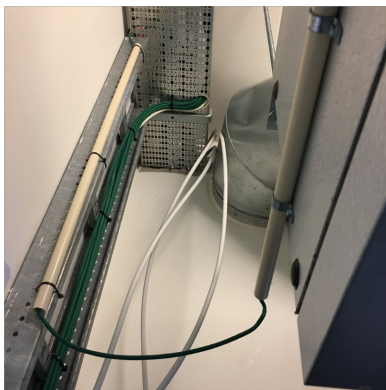
Det var ikke muligt at se om den anvendte fuge er en godkendt brandfuge.

Gennemføring fra teknikrum til fælleshus.

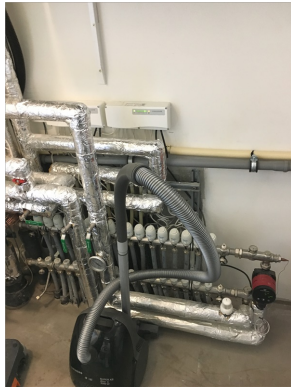
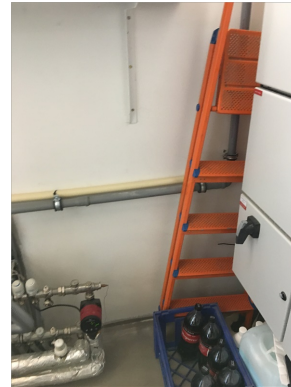
Eftersynsfirmaet har under 5 års eftersynet konstateret, at der nu er monteret rørbæring som er i overensstemmelse med DS 439 Tabel V 4.5.3 a Største afstand mellem rørbærere for vandrette fordelingsledninger.

Rørbæring på kondensafløb i teknikrum.

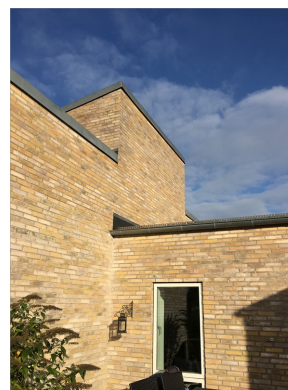
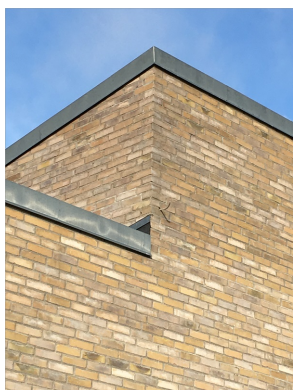
Inddækninger ved stern

Uden afhjælpning med ny inddækning skal der i driftsplanen i stedet indarbejdes hyppige eftersyn af de udsatte facader mm. med indgreb, når tegn på skade er opstået. Med til øget drift hører også opsparing af midler til reparationer.

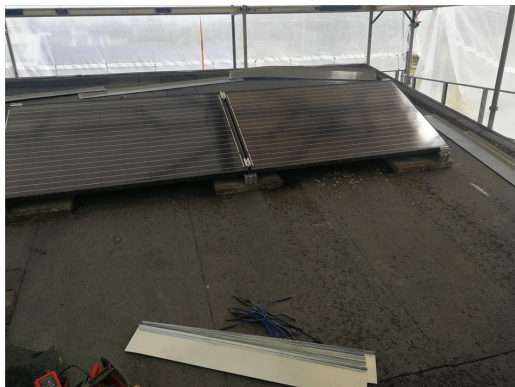
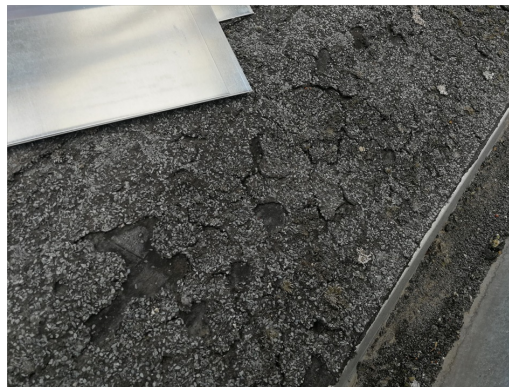
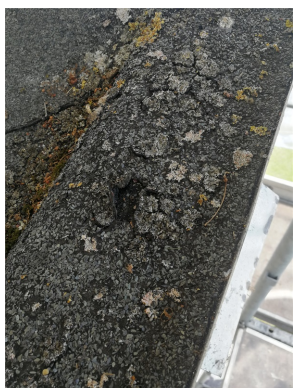
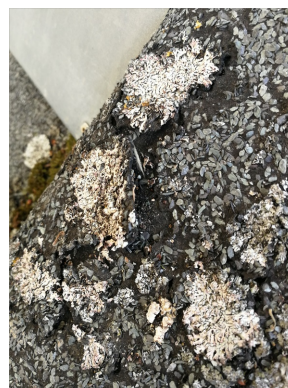
Tagpap på Mårvænget 75 (billedet er taget af EKAS under udførsel af destruktiv nedbrydning)

Tagpaptag falder af i store stykker og er ved at gå i opløsning. Der er dermed stor risiko for vandskade hidrørende fra dette svigt. Svigtet skal udbedres - om nødvendigt ved udskiftning af tagpap eller ved påsvejsning af et ekstra lag tagpap, hvis dette er muligt.

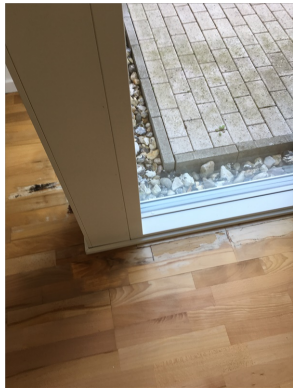
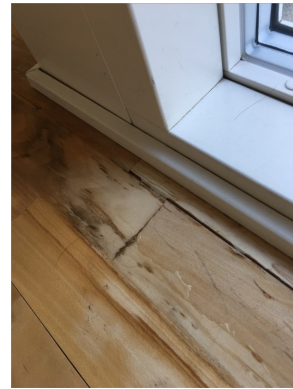
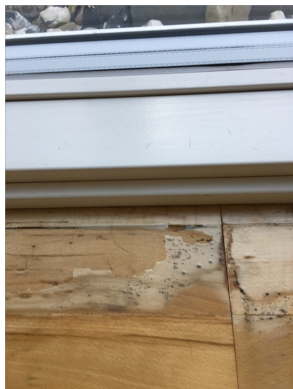
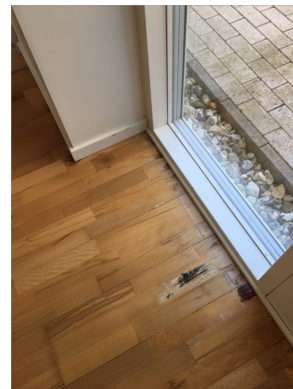
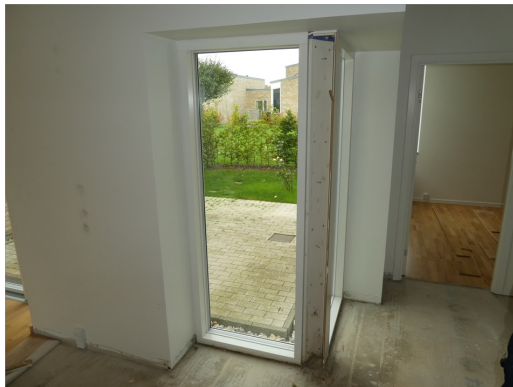
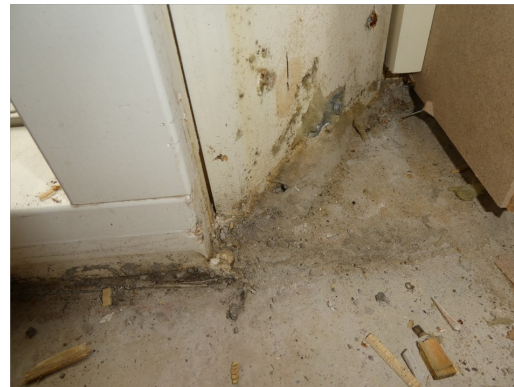
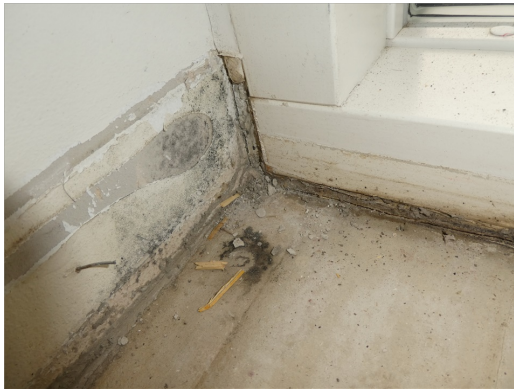
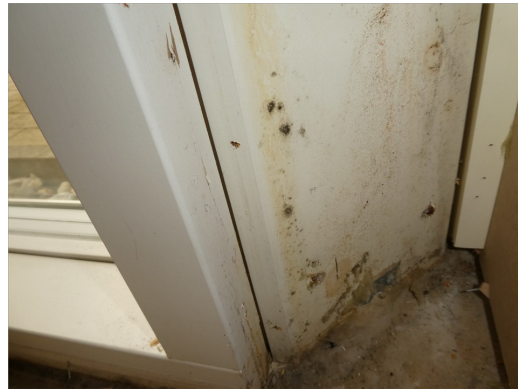
Det er under 5 års eftersynet konstateret, at der trænger vand ind ved hjørnevinduet i stuen. Der er ikke nogen synlige utætheder i fugen set ude fra men gulvet i stuen viser tydlige tegn på fugtskade.

Skader på gulv omkring utæt vinduesparti -
Mårvænget 57

Skader på gulv omkring utæt vinduesparti -
Mårvænget 57 (Destruktiv nedbrydning)

Der er byggeteknisk svigt, som har medført skade.
Svigtet og skaden skal udbedres – øget vedligeholdelse vil ikke være nok.

Der er vandindtrængning ved hjørnevindue i Mårvænget 57 med skader på gulv til følge. Iflg. oversigt fra EKAS Rådgivende Ingeniører A/S gør dette sig tillige gældende i Mårvænget 75. Det skal afklares, hvor vandindtrængning sker, og svigt samt skader skal udbedres. Det skal endvidere afklares, om svigtet også kan konstateres i øvrige boliger, og om nødvendigt skal svigt og evt. skader ved disse boliger også udbedres.

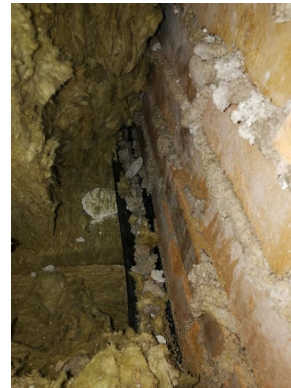
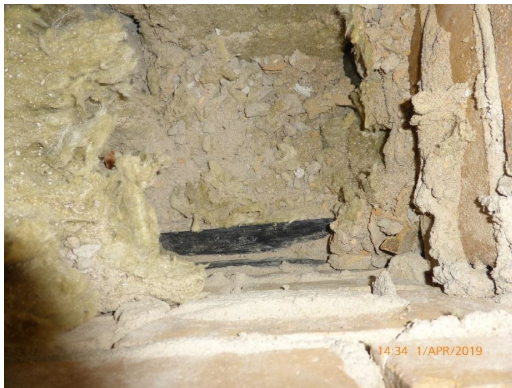
TB rende hvor der efter tegninger skulle være etableret asfaltmembran.

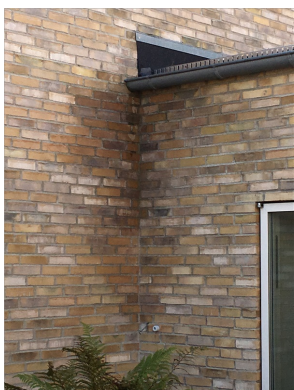
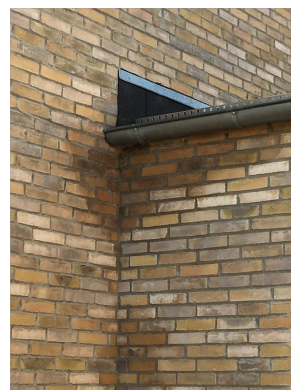
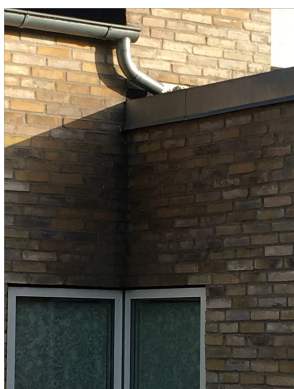
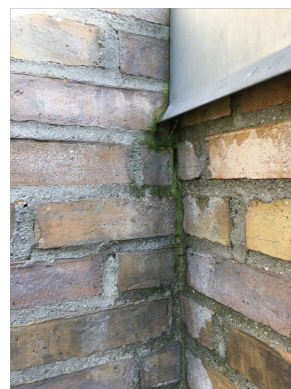
Opfugtet murværk ved Skyttestien 55.

Opfugtet murværk ved Skyttestien 48.

Opfugtet murværk ved Skyttestien 32.

Opfugtet hjørne med algevækst.

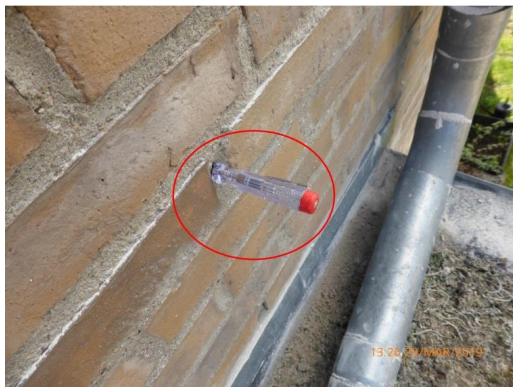
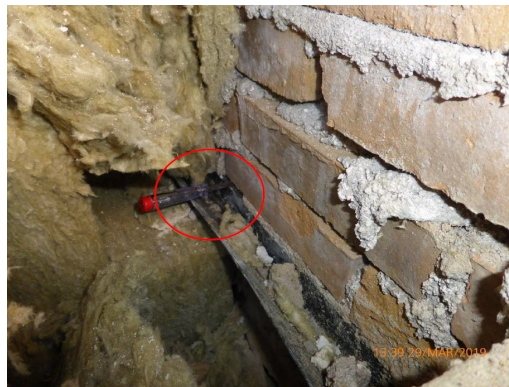
EKAS har under deres destruktive nedbrydning af Mårvænget 75, konstateret at der er flere af mørtelfugerne i murværket som er mangelfulde eller porøse.

EKAS har oplyst at mangelfulde eller porøse fuger ikke var synlige på udvendig side af murværket. Disse var kun synlige på indvendig side af murværket og blev først synlig ved destruktiv nedbrydning af murværk.

Porøse fuger i murværk på Mårvænget 75 (billedet er taget af EKAS under udførsel af destruktiv nedbrydning)

Der er konstateret mangelfuldt udfyldte og porøse mørtelfuger i Mårvænget 75. Vand kan trænge ind i fugerne og give skader ved opfrysning. Det skal undersøges, om forholdet er generelt for alle boliger. Hvor fuger er mangelfuldt udfyldte eller porøse, skal fugerne fræses ud, og murværket omfuges. Uden afhjælpning skal der i driftsplanen i stedet indarbejdes hyppige eftersyn af facader med indgreb, når tegn på skade er opstået. Med til øget drift hører også opsparring af midler til reparationer.

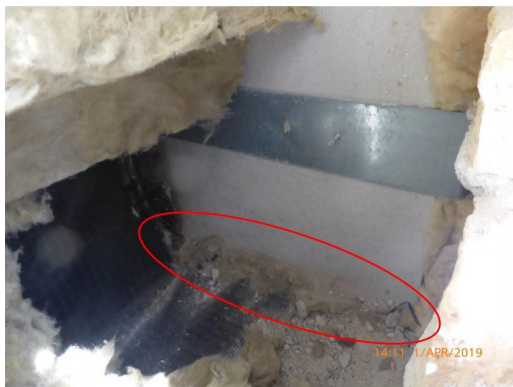
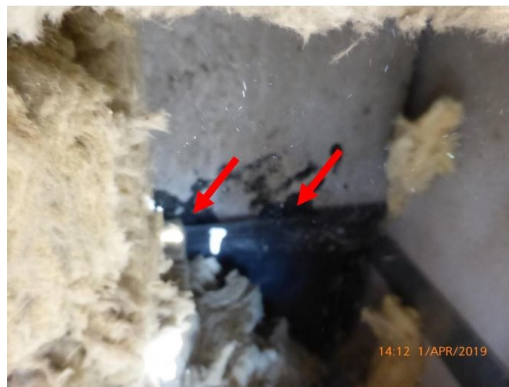
Fugtspærre over sokkel på Mårvænget 75 (billedet er taget af EKAS under udførsel af destruktiv nedbrydning)

Det er konstateret at membranen ved sokkel er etableret, men ikke er afsluttet korrekt. Samtidig er membranen ikke fuget imod bagmur.

Det er konstateret at membranen ved sokkel er etableret, men ikke er afsluttet korrekt. Membranen ikke fuget imod bagmur.

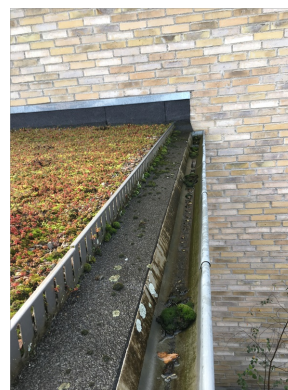
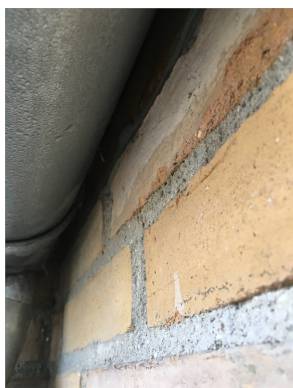
Overkant tagrende.

Underkant tagrende.
