# Søgården, Genbrug af mursten

Trin 1

30. juni 2022

**Opgave nr.:** 140215

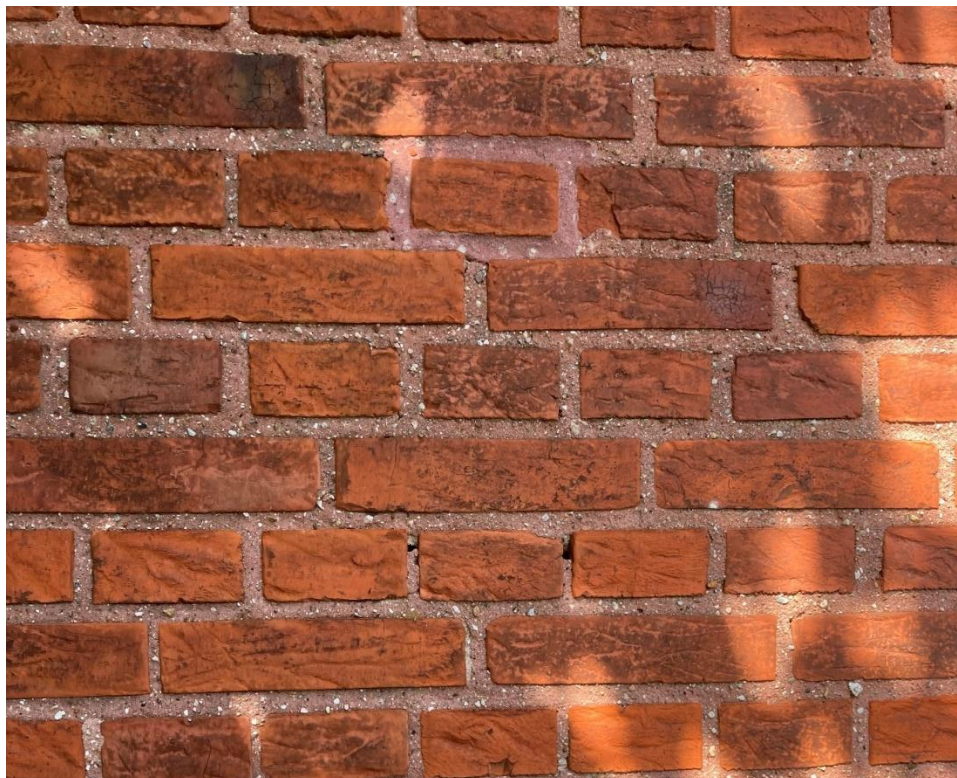
- Bebyggelsen er med muret sokkel.
- Der er muret med forskellige stentyper. Ved gennemgangen blev der overordnet inddelt i tre typer, hhv:
  - Stentype A: Røde strengpressede sten med præg (Foto 7).

Foto 7. Stentype A: røde sten med præg. Her muret i Krydsforbandt

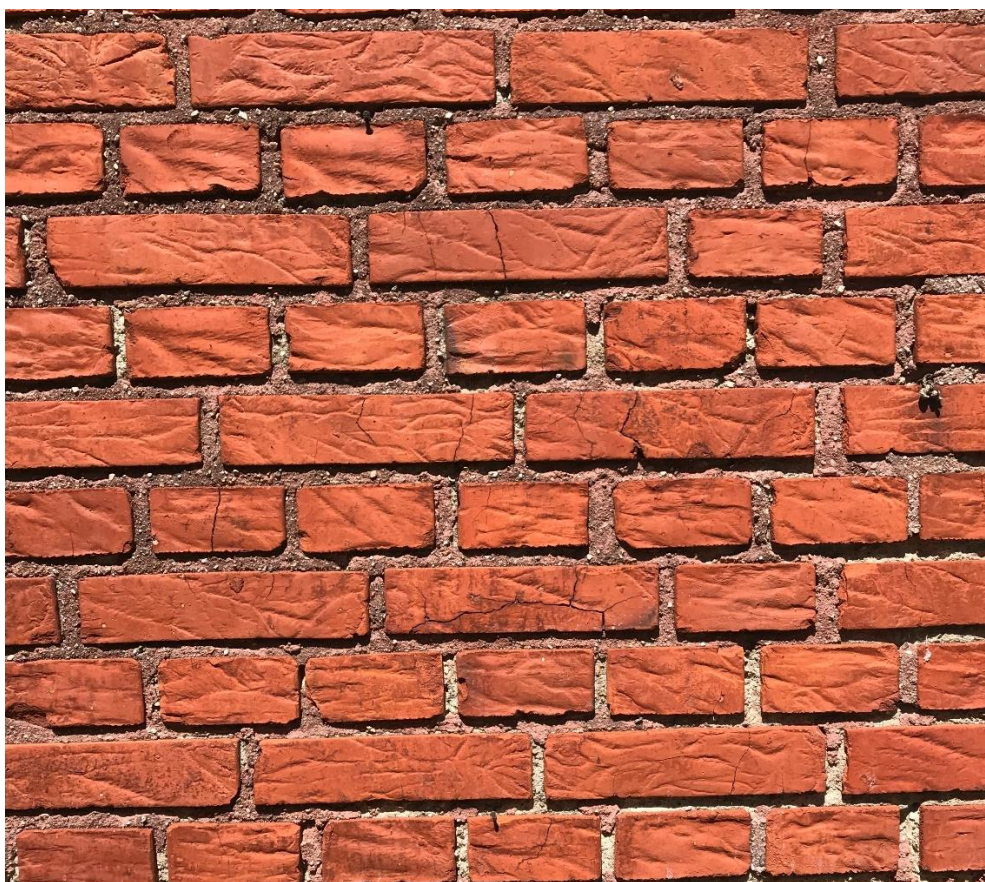
- Stentype B: Samme som type A, men hvor mange sten i facaden fremstår med revner (Foto 8 og 9).
  - Stentype C: Rød til rosé glat strengpresset mursten (Foto 10).

- Murstenene i 34 facader/gavle har en høj forekomst af revner (Stentype B, Foto 8 og 9). Revnerne er ofte af en sådan størrelse, at det må forventes at murstenene går i stykker ved nedrivning.

Foto 8. Stentype B. Samme type som stentype A, men med hyppige revner

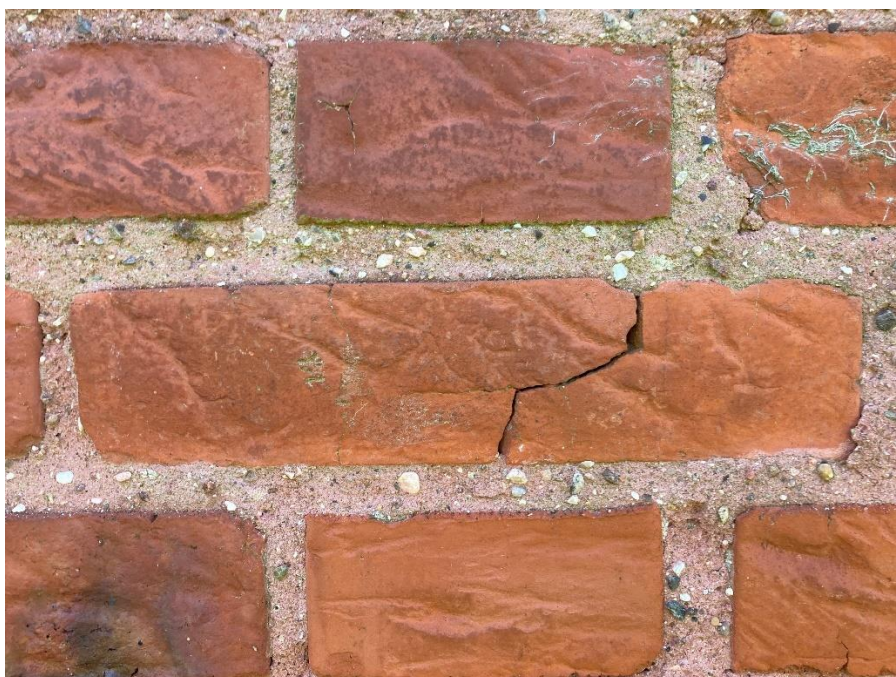
Foto 9. Stentype B.

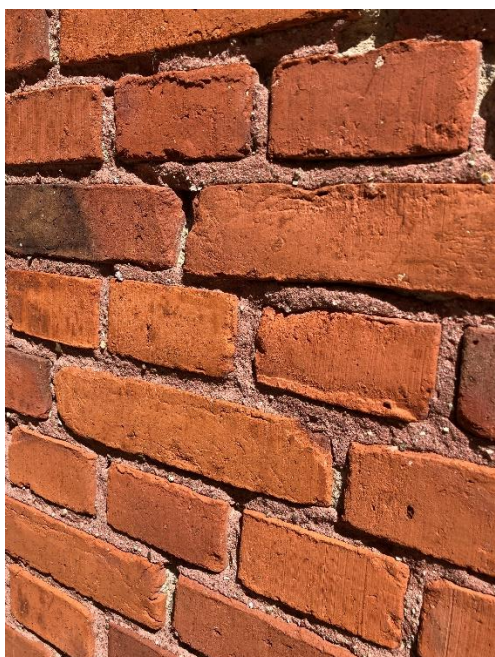
Foto 10. Stentype C: Røde til Rosé mursten

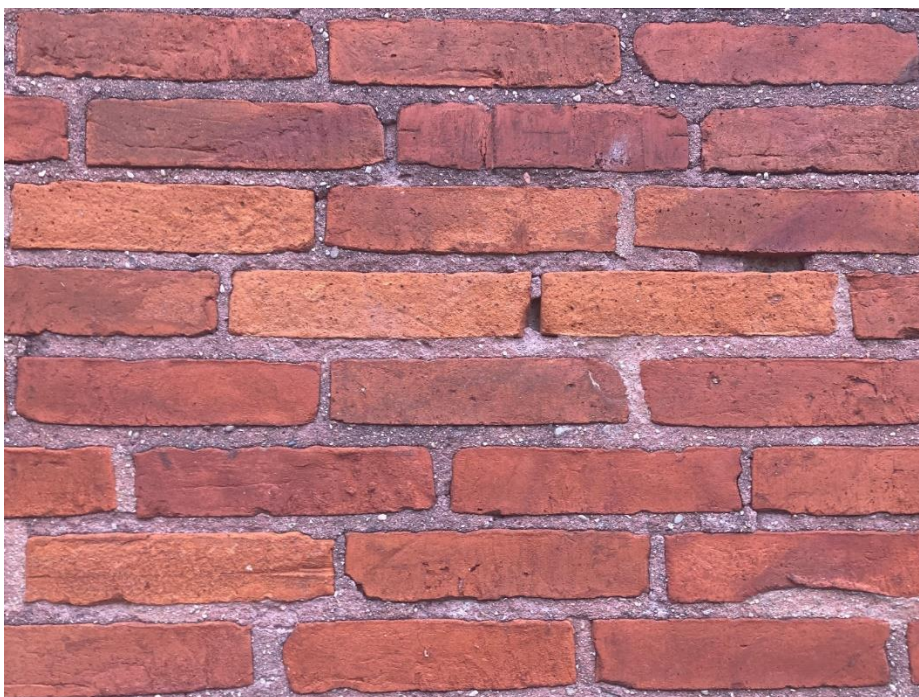
- Der er muret i forskellige forbandter, herunder rene løberforbandter og krydsforbandt med vekslende løber og kopskifter (Foto 7 og 11).
- Opmuringsmørtlen må for hele bebyggelsen generelt karakteriseres som havende relativ lav styrke. Dog er soklen opmuret med en relativ stærk og cementholdig mørtel.

Foto 11. Stentype C: Røde til Rosé mursten. Her muret i løberforbandt

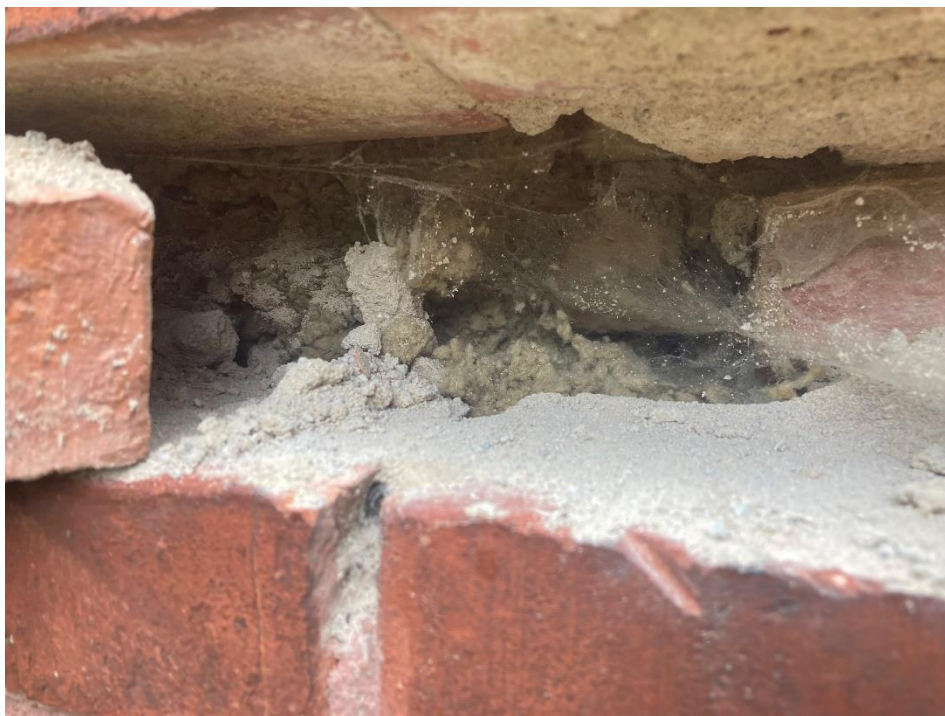
- På et enkelt hus er det observeret, at murværket er isoleret med ca. 5 cm isoleringsmateriale (Foto 12).
- Der er registreret skader på 405 af 412 facader/gavle (98 %). Heraf har 281 ud af 412 facader/gavle (68 %) en skadesintensitet på 2. På 124 ud af 412 facader/gavle (30 %) er der registreret en skadesintensitet på 1. På 7 ud af 412 facader/gavle er der ikke registreret skader (skadesintensitet = 0). De hyppigst forekommende skader er salt og/eller frostskaeder. Eksempler på typiske skader ses i foto 13-20.

Foto 12. På ét enkelt hus er det observeret, at murværket er isoleret med ca. 5cm isoleringsmateriale

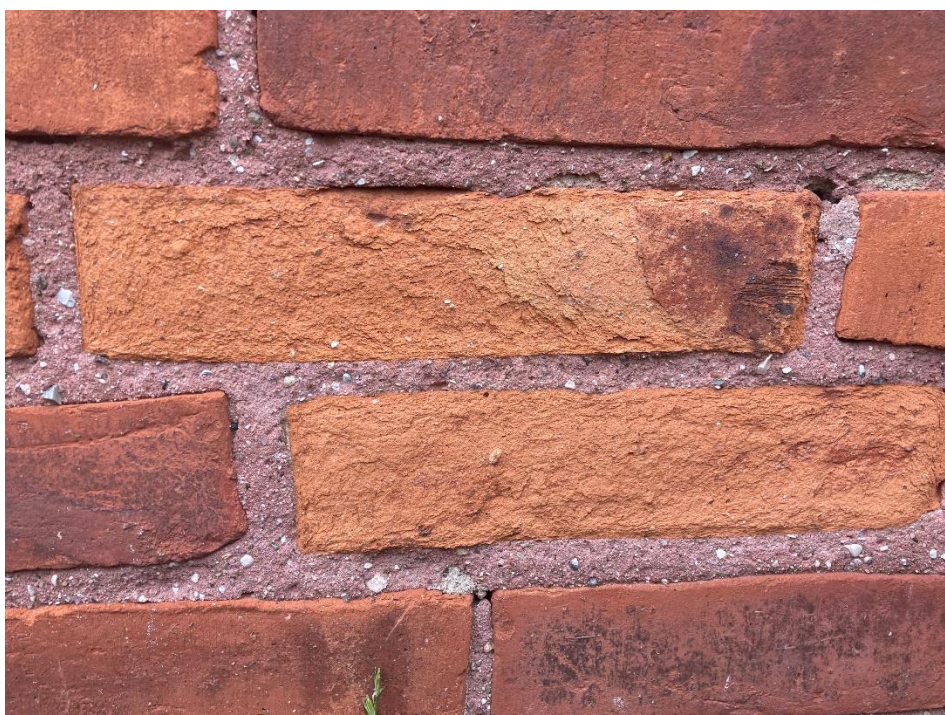
Foto 13. Typiske skader på mursten

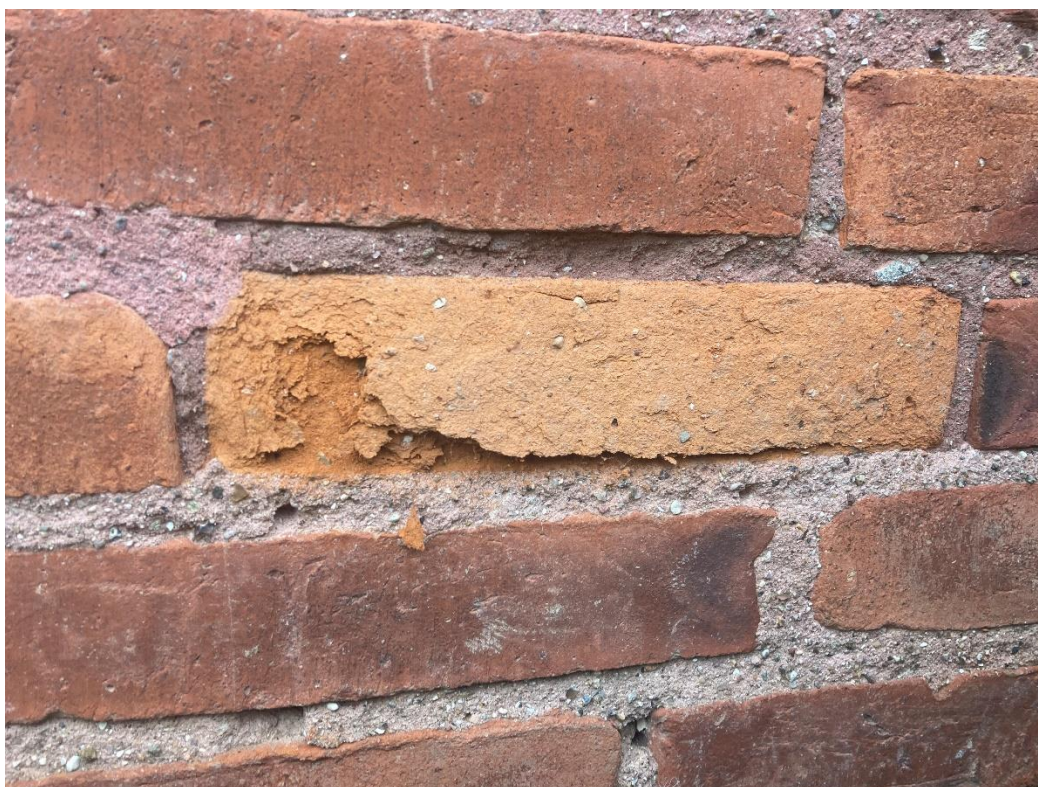
Foto 14. Typiske skader på mursten

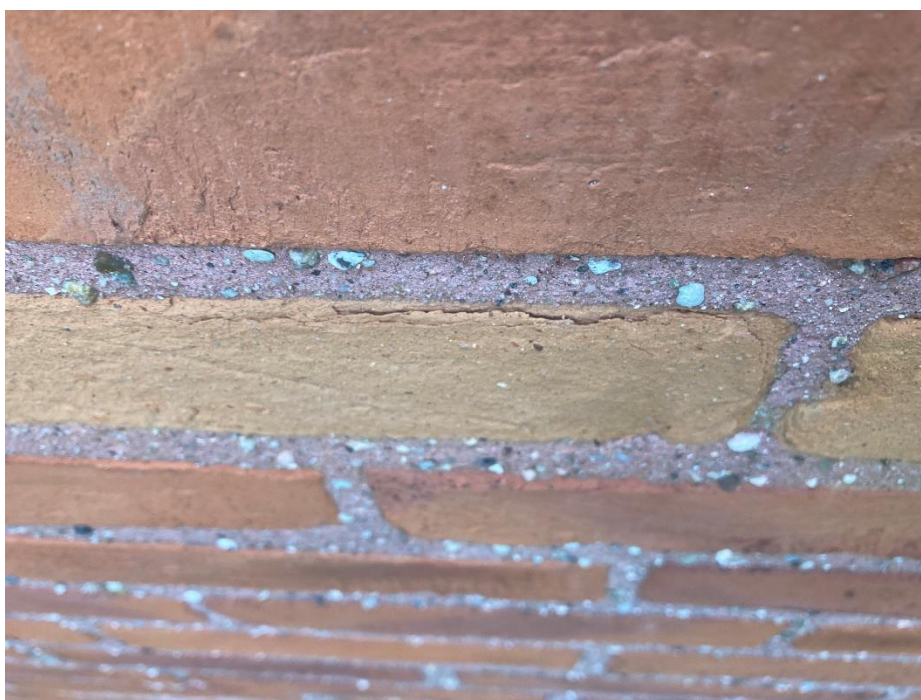
Foto 15. Typiske skader på mursten

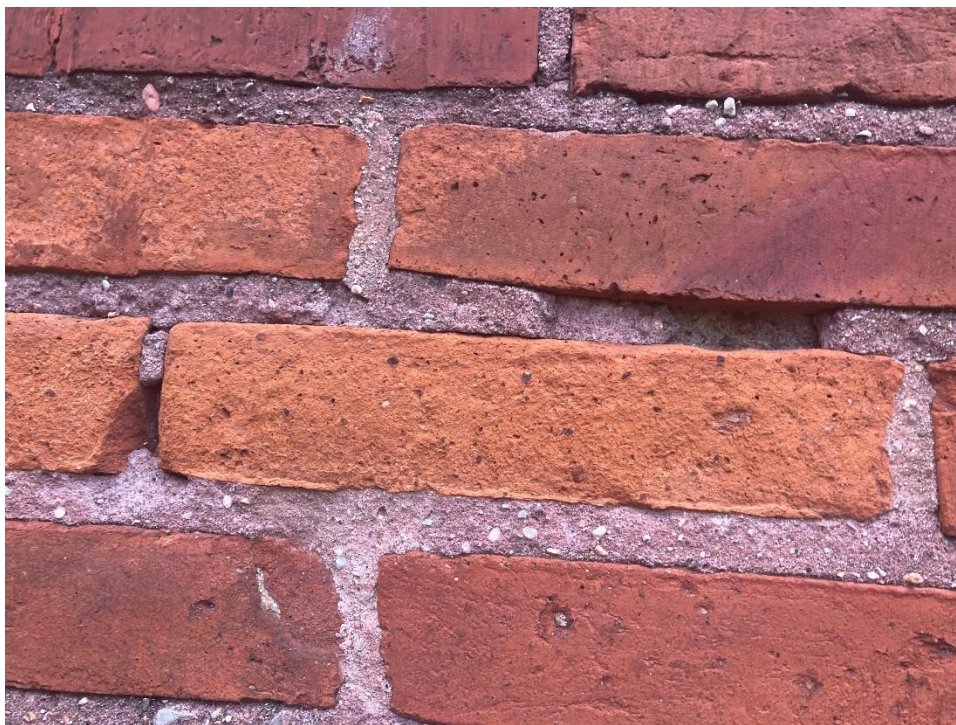
Foto 16. Typiske skader på mursten

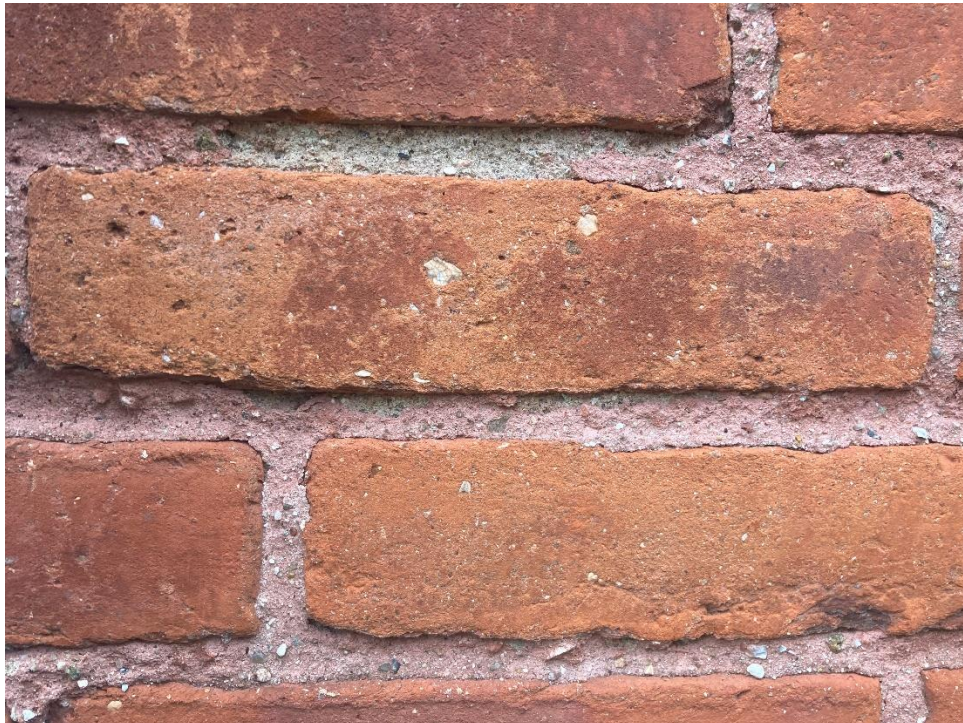
Foto 17. Typiske skader på mursten

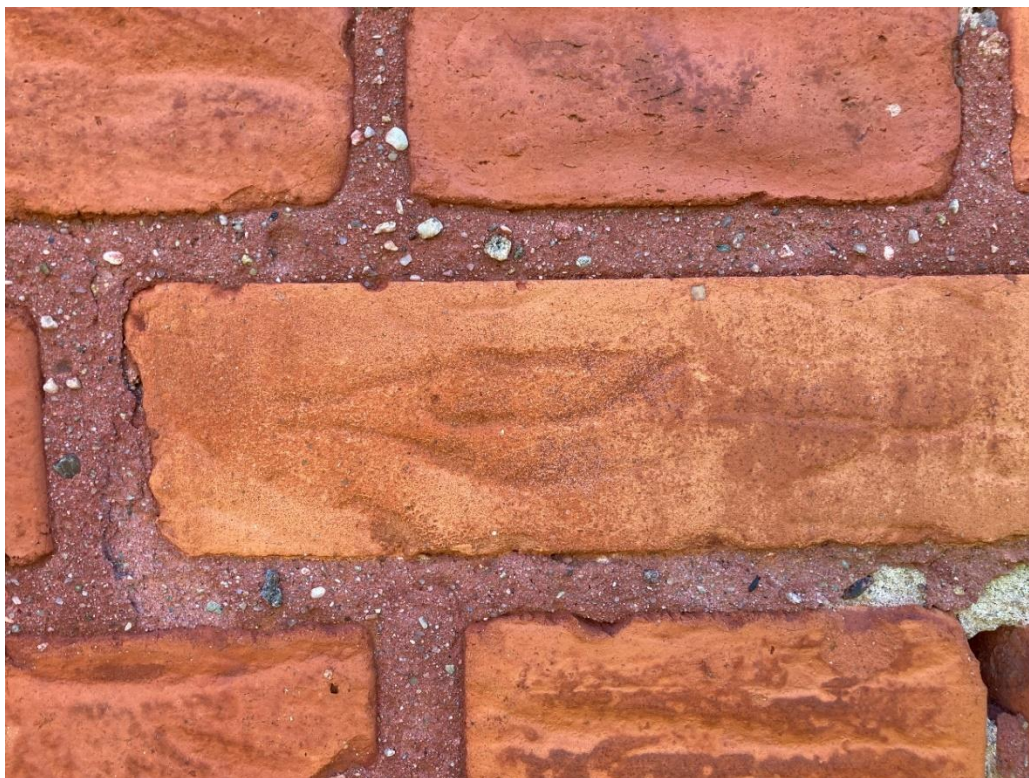
Foto 18. Typiske skader på mursten

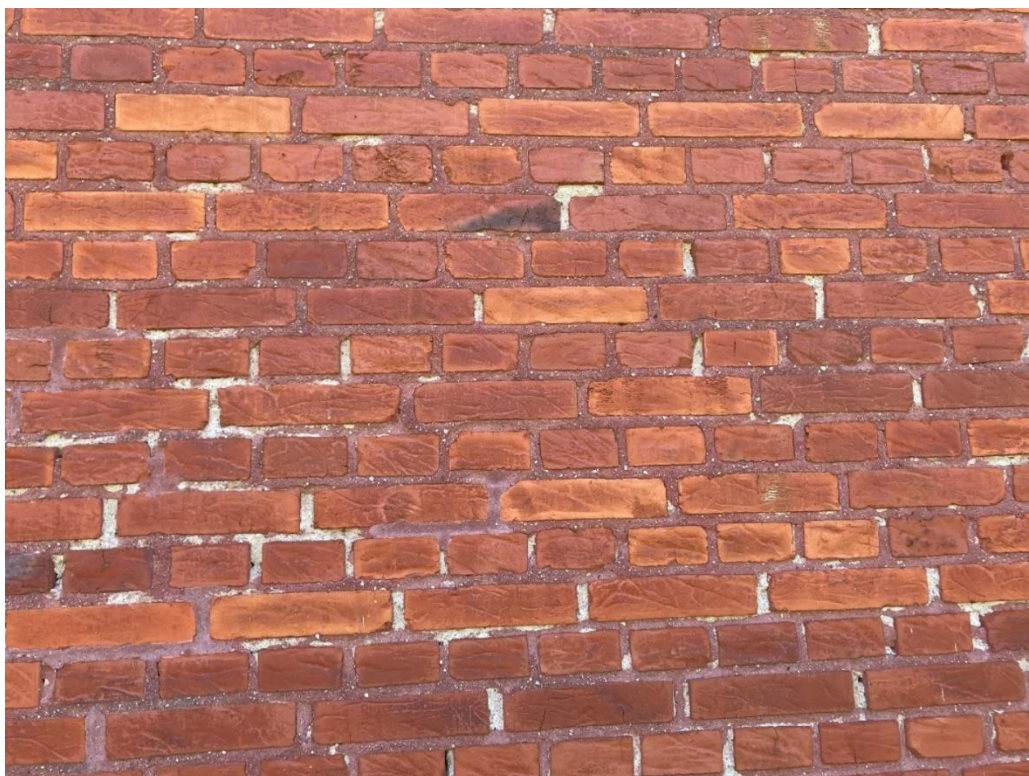
Foto 19. Gavl med typiske skader på mursten

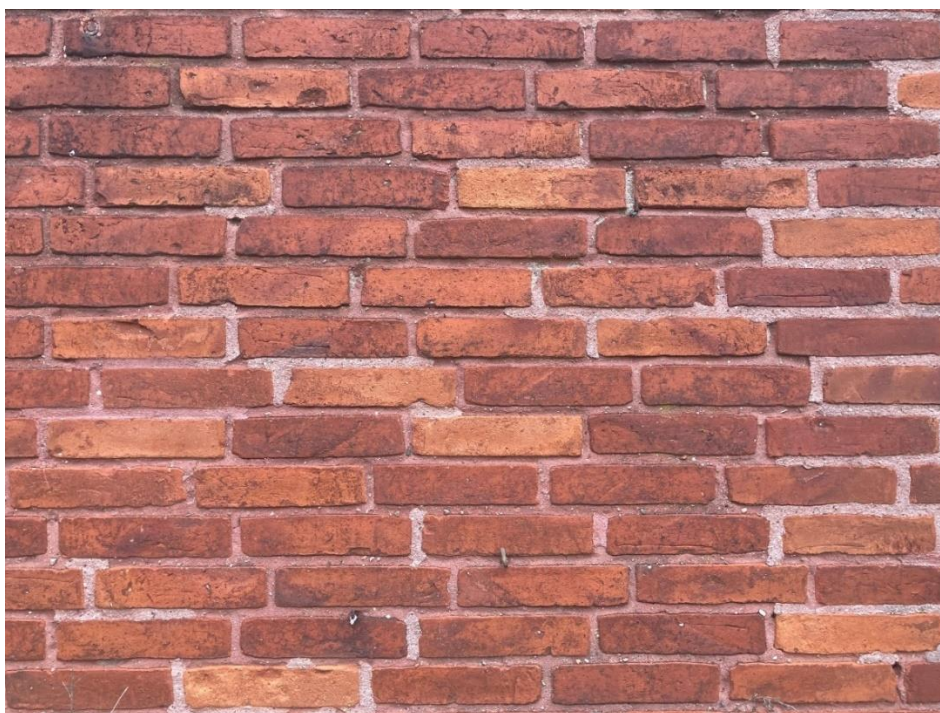
Foto 20. Gavl med typiske skader på mursten

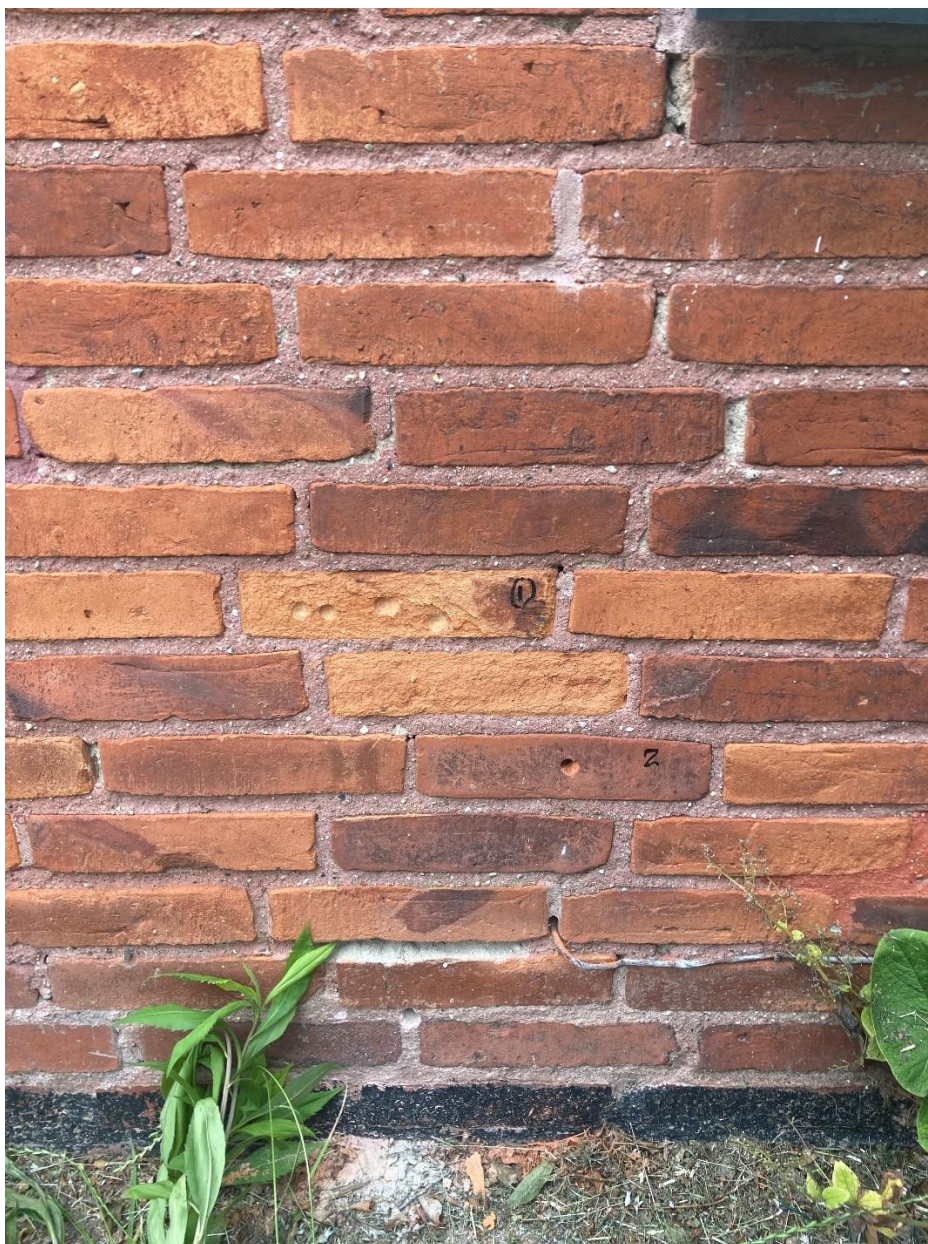
sten 8 skifter (ca. 0.5 m) over terræn viser et forhøjet saltindhold på 2.6 % (se sten markeret med et 1-tal på foto 21). På samme facade, viser måling på en intakt mursten 6 skifter over terræn et ikke-forhøjet saltindhold på 0.2 % (se sten markeret med et 2-tal på foto 21). Måling på en skadet mursten 24 skifter over terræn (ca. 1.3 m) viser et ikke-forhøjet saltindhold på 0.6 %. To målinger på mørtlen hhv. ved soklen og ved 8. skifte viser begge et let forhøjet saltindhold på 1.2 %.

Der er stedvist tydelige tegn på saltbelastning af murværket tæt på terræn. For et enkelt hus, er der foretaget en analyse af murstenenes saltindhold. Analysen viser et forhøjet saltindhold på 2.6 % på en skadet mursten 8 skifter (ca. 0.5 m) over terræn (Foto 21). En tilsvarende analyse på en intakt mursten 6 skifter over terræn viser et ikke-forhøjet saltindhold på 0.6 % (Foto 21). Dette kan forklares med, at den intakte sten 6 skifter over terræn er mere hårdt brændt end stenen 8 skifter over terræn, da hårdt brændte mursten er mindre sårbare overfor salt. På en skadet mursten 24 skifter (ca. 1.3 m) over terræn er der målt et saltindhold 0.6 %. Som tommelfingerregel kan saltindhold over 1% have betydning for skadesbilledet.

Det er Teknologisk Instituts vurdering, at en stor del af de observerede skader kan tilskrives opstigende grundfugt og tilhørende saltskader. På østfacader kan der til dels være tale om saltskader

Foto 21. Mursten testet for saltindhold. Stenen markeret med "1" har et forhøjet saltindhold på 2.6 %. Stenen markeret med "2" har et ikke-forhøjet saltindhold på 0.2 %.

I forbindelse med genbrug kan saltbelastede mursten forårsage dårlige hærdebetingelser for den nye opmuringsmørtel, risiko for forvittring af mursten og mørtelfuge samt risiko for udblomstringer og misfarvninger. I forbindelse med genbrug bør saltbelastede mursten derfor frasorteres.
