Søgården

Gladsaxe almennyttige Boligselskab er administreret af DAB

TEKNISKE UNDERSØGELSER

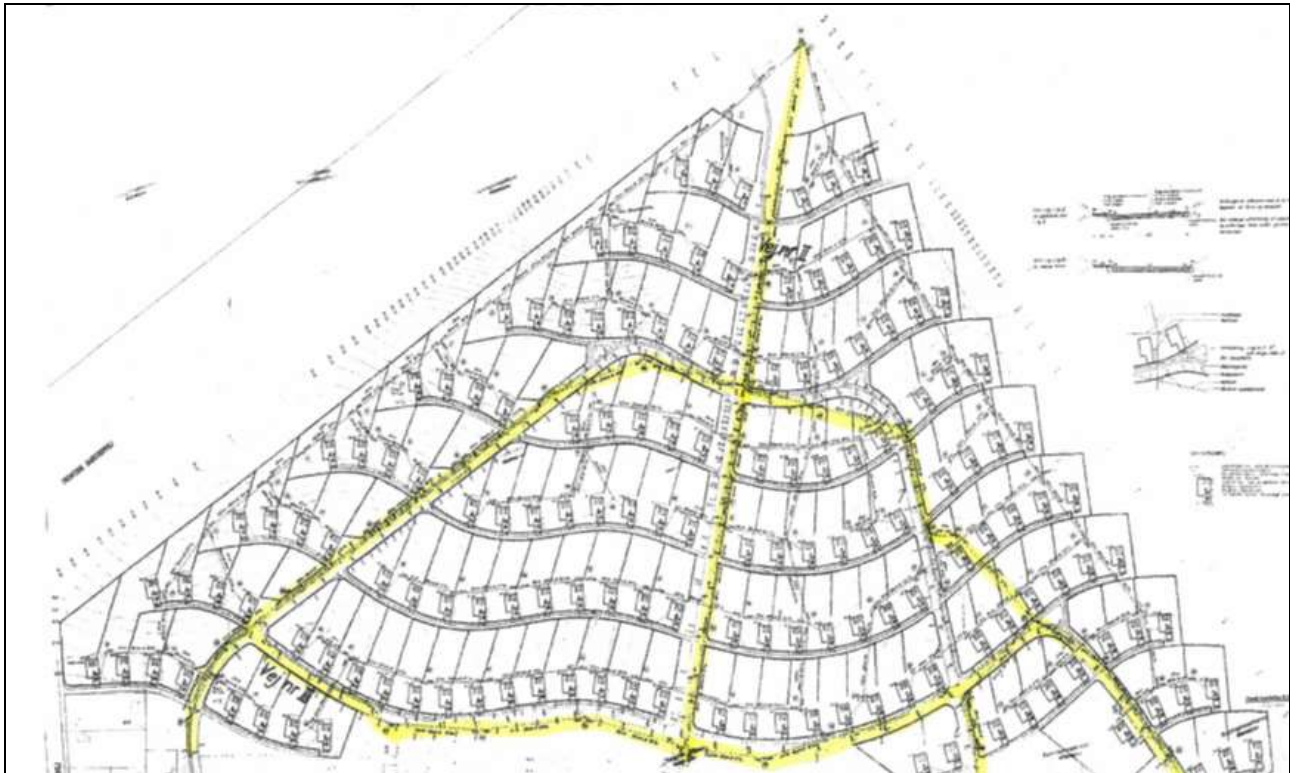
Regnvandsledningsnettet løber kun i "hovedvejene" – der er ikke ledninger til de enkelte matrikler

Etablering af et helt nyt regnvandsledningsnet ud til de enkelte matrikler vil andrage i størrelsesorden ca. 30 mio. kr., hvilket skønnes ikke at kunne rummes i helhedsplanen.

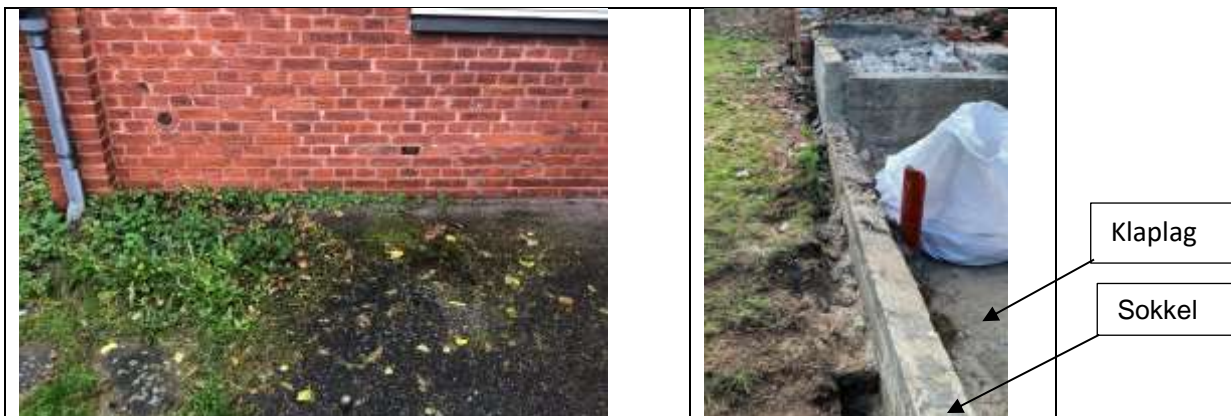
Murstenene fortsætter ned under terræn, og på billedet th. er stenene fjernet og kun soklen står tilbage.

Selvom man fugtisolierer soklen, vil der stadig kunne ske fugtindtrængen op gennem bunden af soklen og op gennem bunden i krybekældrene, som kun består et klaplag af relativ åben og porøs beton. Der vil også kunne ske nogen fugtindtrængen igennem facadestenene, alt efter hvor den fugtstandsede membran er placeret og hvor godt den virker.

Konklusionen er, at en efterisolering af soklerne kun vil have en begrænset effekt på fugtindtrængningen i krybekældrene.

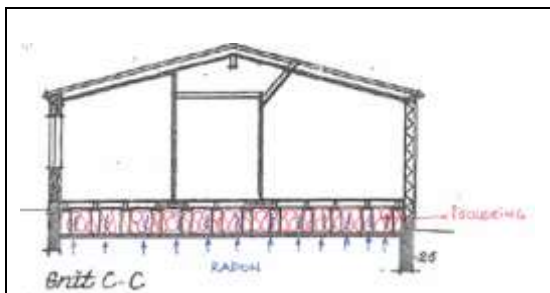
Krybekælderdekkene er på et tidspunkt blevet efterisoleret. I mere end 60% af husene er hele hulrummet i krybekældrene under gulvene fyldt op med indblæst isoleringsgranulat. Når krybekældrene er fyldt op med isolering, kan der ikke ske en udluftning, der kan sikre bortventilering af fugtophobningen fra undergrunden.

Konklusionen er, at efterisoleringen er årsag til klimaforandringer i krybekælderkonstruktionen, som giver gunstige betingelser for skimmelvækst. Dette er veldokumenteret og anført i bl.a. BYG-ERFA blade.

I mere end 60% af husene er hele hulrummet i krybekældrene under gulvene fyldt op med indblæst isoleringsgranulat.

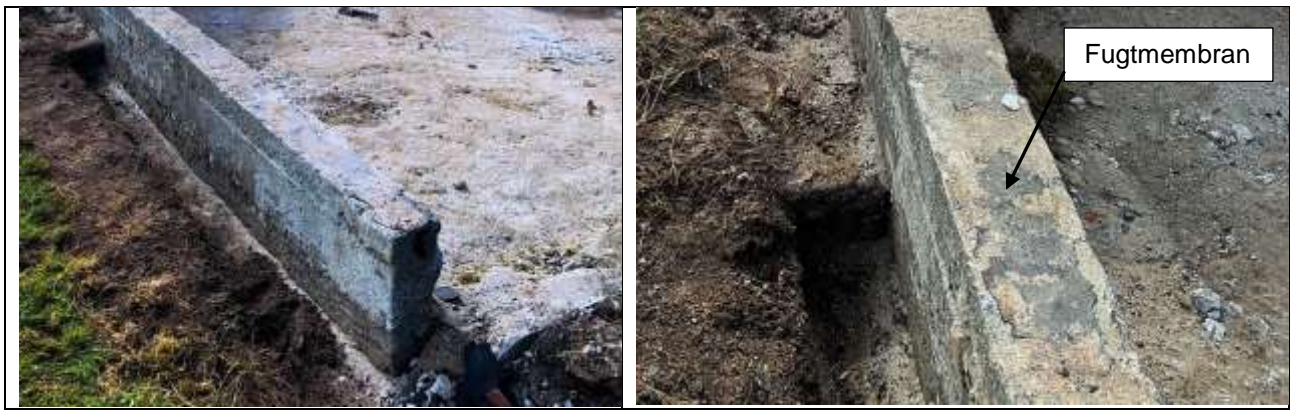
Som udgangspunkt burde der være indlagt en fugtstandsede membran (asfaltpap) i de murede facadevægge mellem sokkel og overliggende murværk. Ved nedrivningen af brandtomten på Snogebakken 31 kunne det konstateres, at der de fleste steder var indlagt en sådan membran, men tilstanden af den var mangelfuld. Den indlagte asfaltpap var porøs, manglede nogle steder og var i stykker næsten alle steder.

Membran mellem sokkel og facademurværk er porøs og mangelfuld.

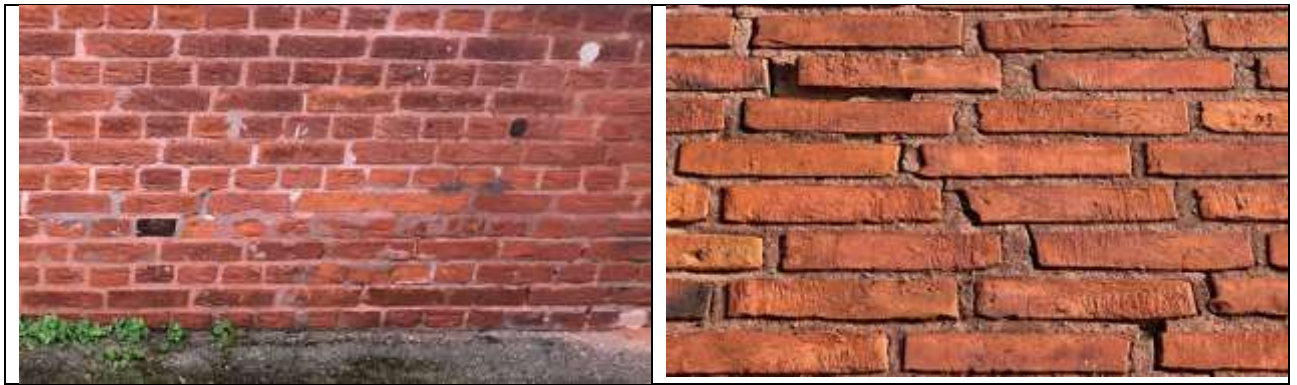
Der er kun 70 mm isolering i hulmurene, og en del steder er denne isolering faldet noget sammen.

Der er en hel del kuldebroer, de steder der er fuldt udmuret, bl.a. omkring vinduer og døre, ved sokler, ved murafslutninger mv. Der er dårlige og porøse fuger og beskadigede sten i et vist omfang.

Der er en utæt fugtspærre mellem murværk og sokkel.

- **Dårligt isolerede vægge**
- **Skader på sten og fuger**
- **Utæt fugtspærre mellem sokkel og murværk**

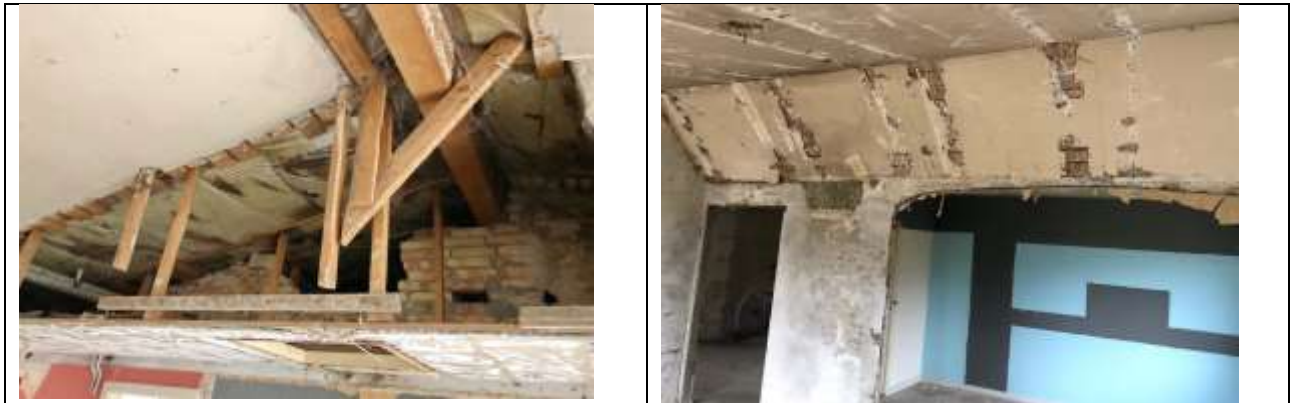
Dårlig og slidt tagbeklædning. Isolering opfylder ikke nuværende krav. Dårlige ventilationsforhold i tagkonstruktionen. Risiko for uforudsigelige svigt og skader i tagkonstruktionen som følge af den nedbrudte tagbelægning og de dårlige ventilationsforhold. Det vil være påkrævet med en ny loftsbeklædning indvendigt.

Ventilationsforholdene i tagkonstruktionen er dårlige. Lofter skal skiftes ud.

- **Dårlig tagbelægning**
- **Dårlig udluftning i tag og for lidt isolering**
- **Risiko for uforudsigelige svigt i tagkonstruktionen**

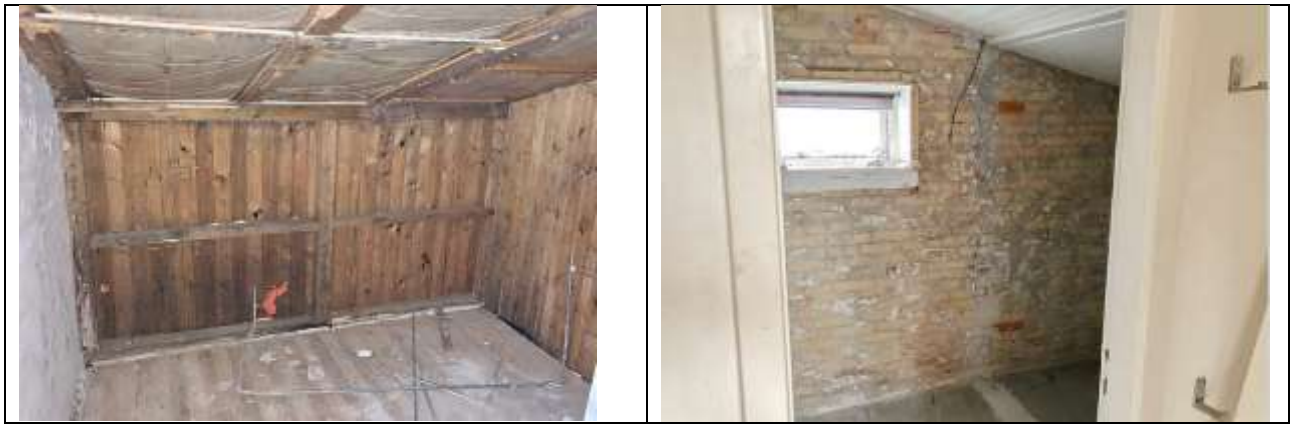
Væggene er dårligt isolerede og uden membran. Der er for lille loftshøjde til beboelse. Der er ikke mulighed for effektiv udluftning. Der er risiko for skimmelsvampeangreb.

Ingen eller mangelfuld vægisolering. For lille rumhøjde. Ved foto th. er indvendig efterisolering nedrevet på grund af skimmelsvampeangreb.

- **Dårligt isolerede vægge uden membran**
- **Lille loftshøjde**
- **Dårlig udluftningsmuligheder og risiko for skimmelangreb**
