Undersøgelse for asbestspredning

Blåbærparken
Blåbærvej 6-8
Boholtevej 2-74 & 85-99
Blok 1
4600 Køge

Dato: 29-07-2024
Sag nr.: 241900
Rev: 0
Udarbejdet af: Jørgen Andersen
Kvalitetssikret: Brian Andersen

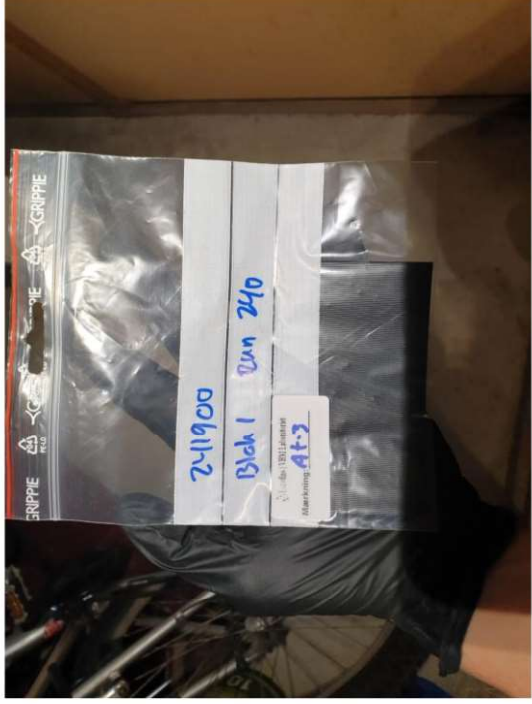
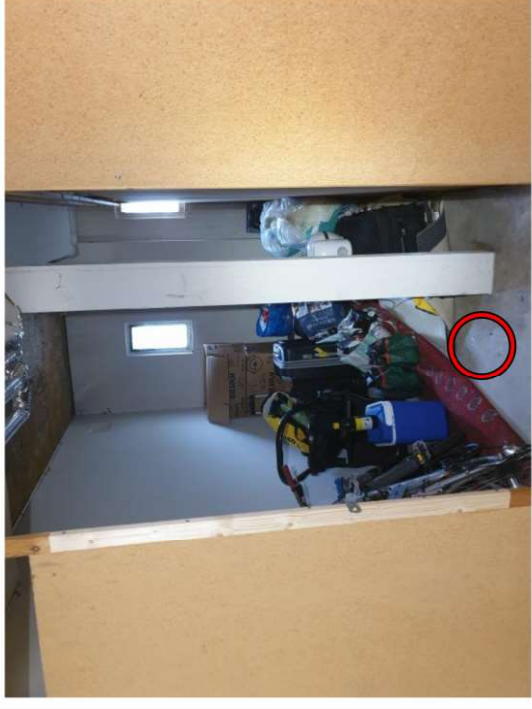
Prøve AT-3

Rum 240.

ip

Der er ikke observeret asbestminerale i prøven, i henhold til metoden er der således ikke asbest tilstede. Ved metoden detekteres fibre $\geq 0,3\mu\text{m}$.

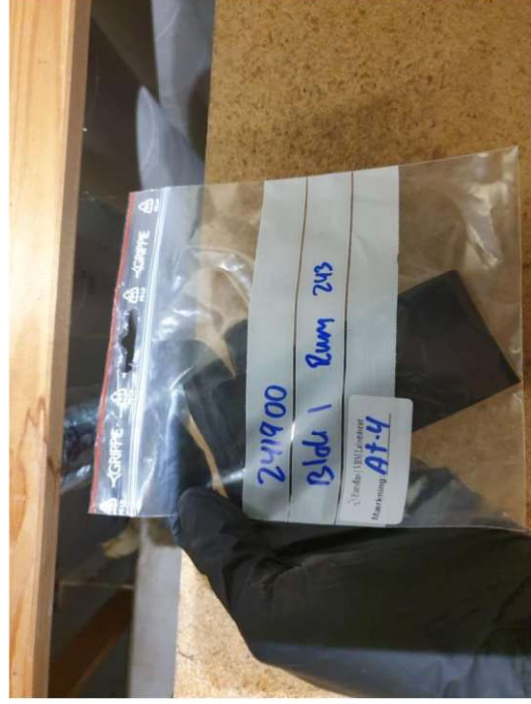
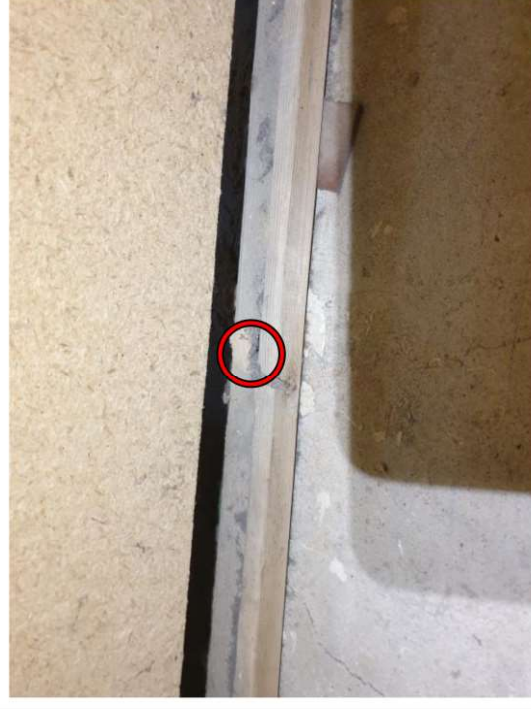
Prøve AT-4

Rum 243.

Påvist

- Der er observeret asbestminerale af typen Amosit i prøven, i henhold til metoden er der således asbest tilstede.

Der er observeret asbestminerale af typen Amosit i prøven, i henhold til metoden er der således asbest tilstede. Ved metoden detekteres fibre $\geq 0,3\mu\text{m}$.

Vi anbefaler generelt at der udføres grundig asbestrensning af alle beboereffekter, der kan rengøres, samt af alt inventar og overflader. Arealet kan indtil det er frigivet afspærres med plastafdækning og skiltning iht. gældende regler.

Arbejdet skal udføres som støvende asbestarbejde. Efter rengøring skal der foretages kontrolprøver fra området inden området igen må frigives til benyttelse.

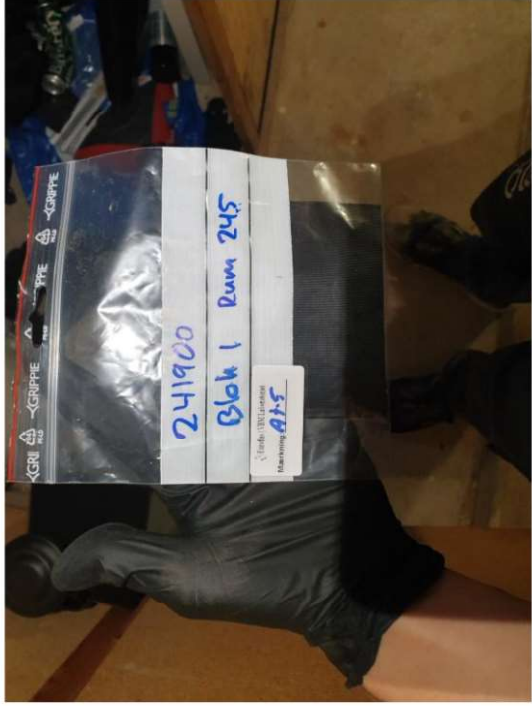
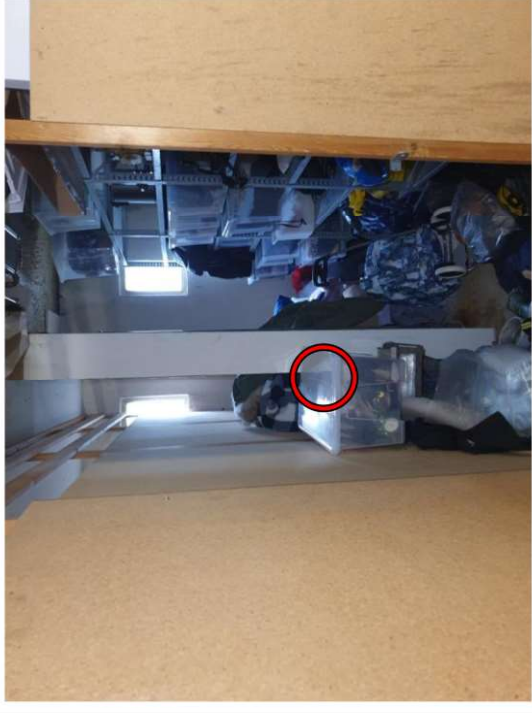
Prøve AT-5

Rum 245.

Påvist

- Der er observeret asbestminerale af typen Amosit i prøven, i henhold til metoden er der således asbest tilstede.

Der er observeret asbestminerale af typen Amosit i prøven, i henhold til metoden er der således asbest tilstede. Ved metoden detekteres fibre $\geq 0,3\mu\text{m}$.

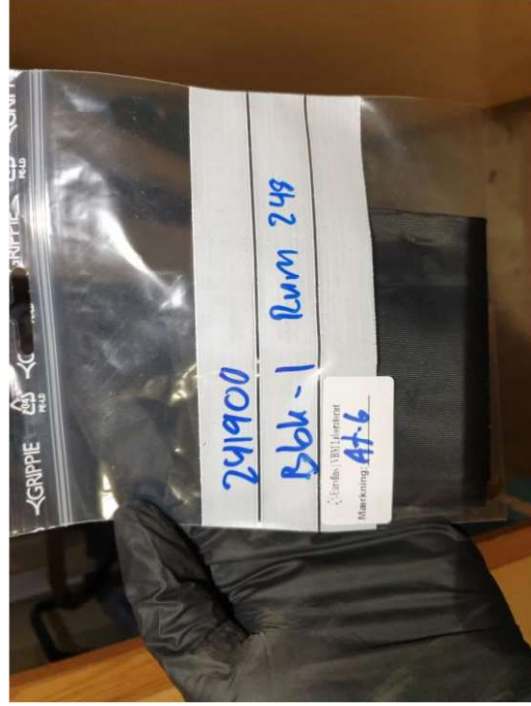
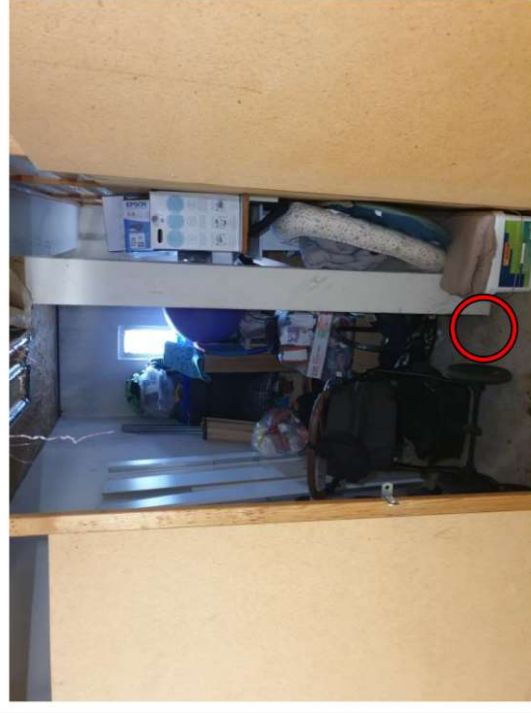
Prøve AT-6

Rum 248.

ip

Der er ikke observeret asbestminerale i prøven, i henhold til metoden er der således ikke asbest tilstede. Ved metoden detekteres fibre $\geq 0,3\mu\text{m}$.

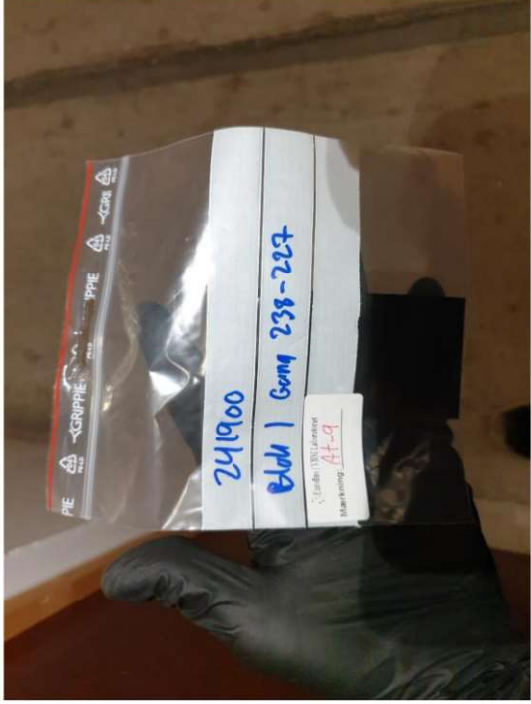
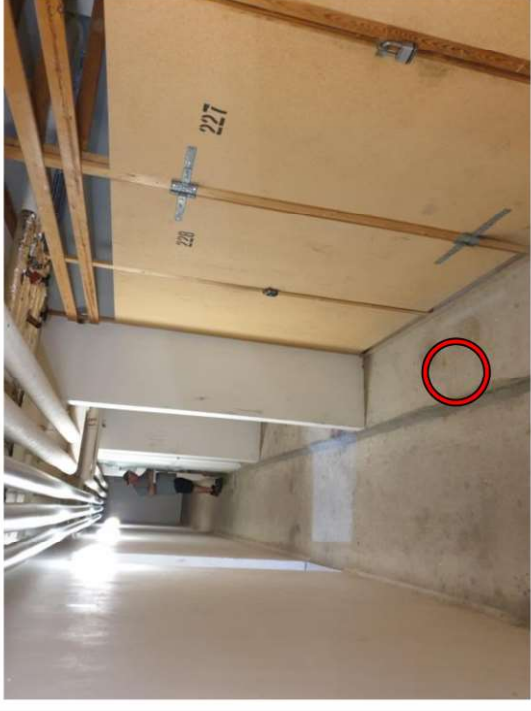
Prøve AT-9

Rum 238-227.

ip

Der er ikke observeret asbestminerale i prøven, i henhold til metoden er der således ikke asbest tilstede. Ved metoden detekteres fibre $\geq 0,3\mu\text{m}$.
