Undersøgelse for asbestspredning

Blåbærparken
Blåbærvej 6-8
Boholtevej 2-74 & 85-99
Blok 10
4600 Køge

Dato: 29-07-2024
Sag nr.: 241900
Rev: 0
Udarbejdet af: Jørgen Andersen
Kvalitetssikret: Brian Andersen

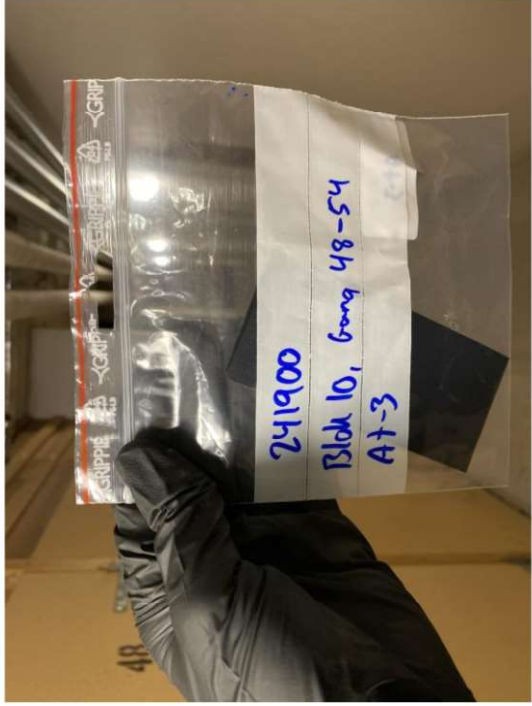
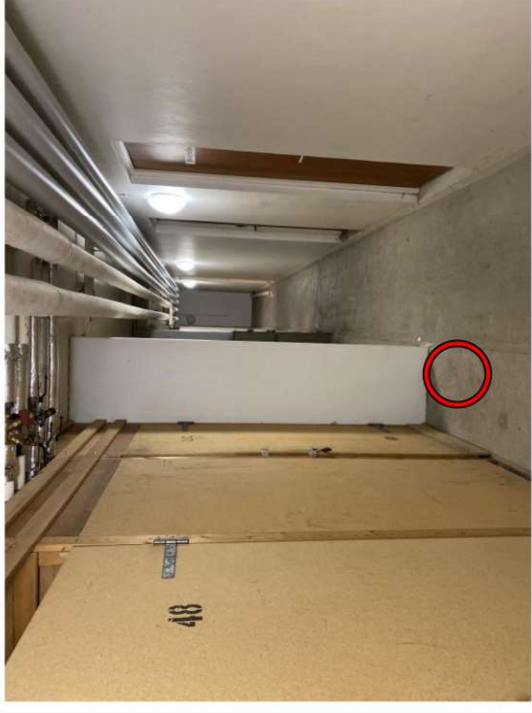
Prøve AT-3

Asbest

ip

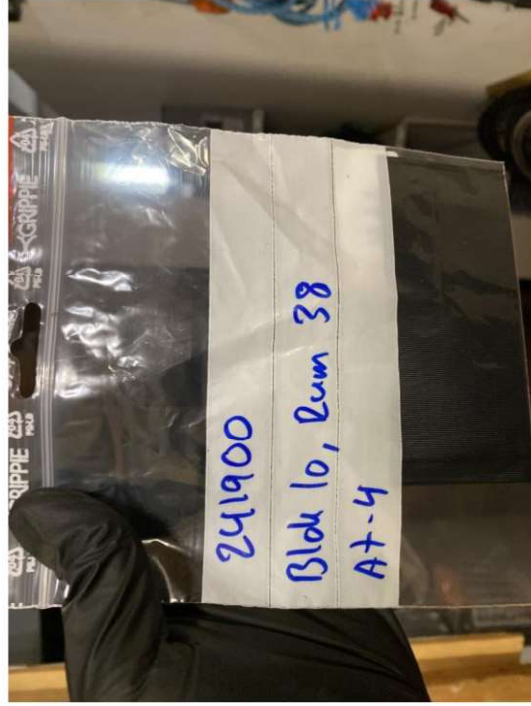
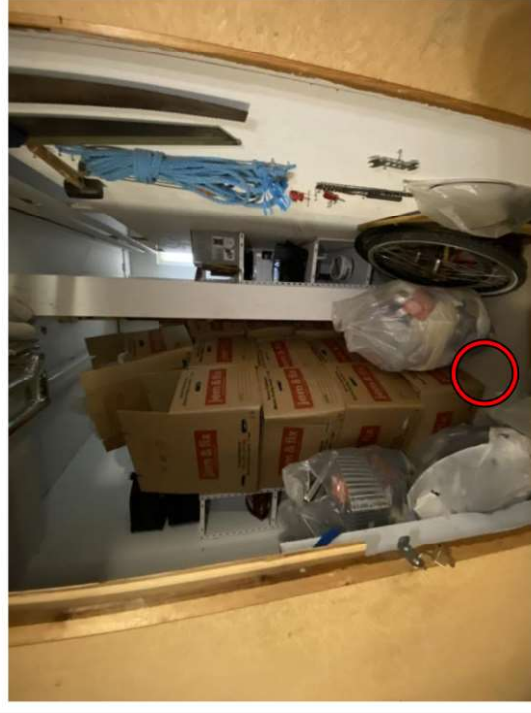
Prøve AT-4

Asbest

ip

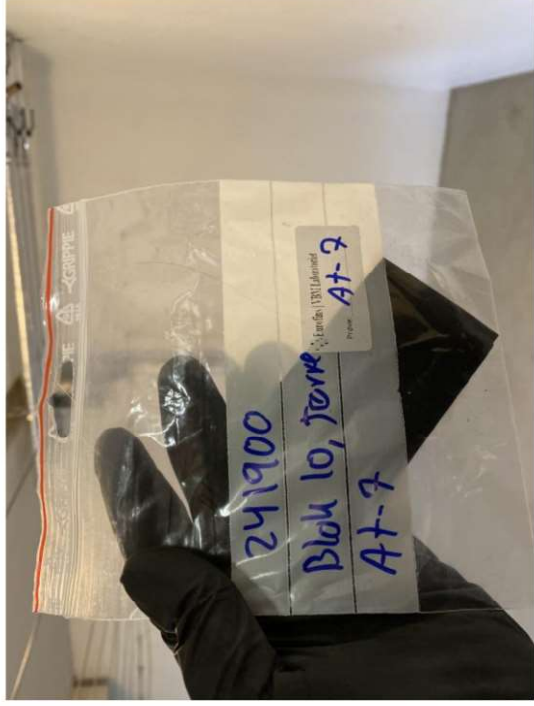
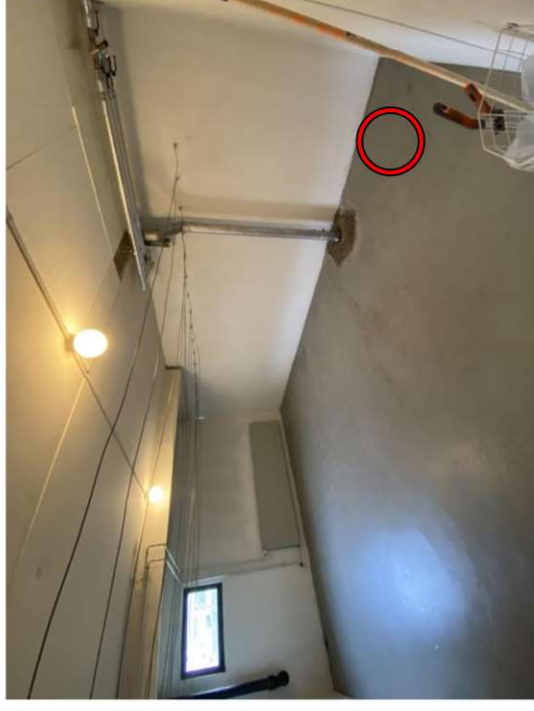
Prøve AT-7

Asbest

ip

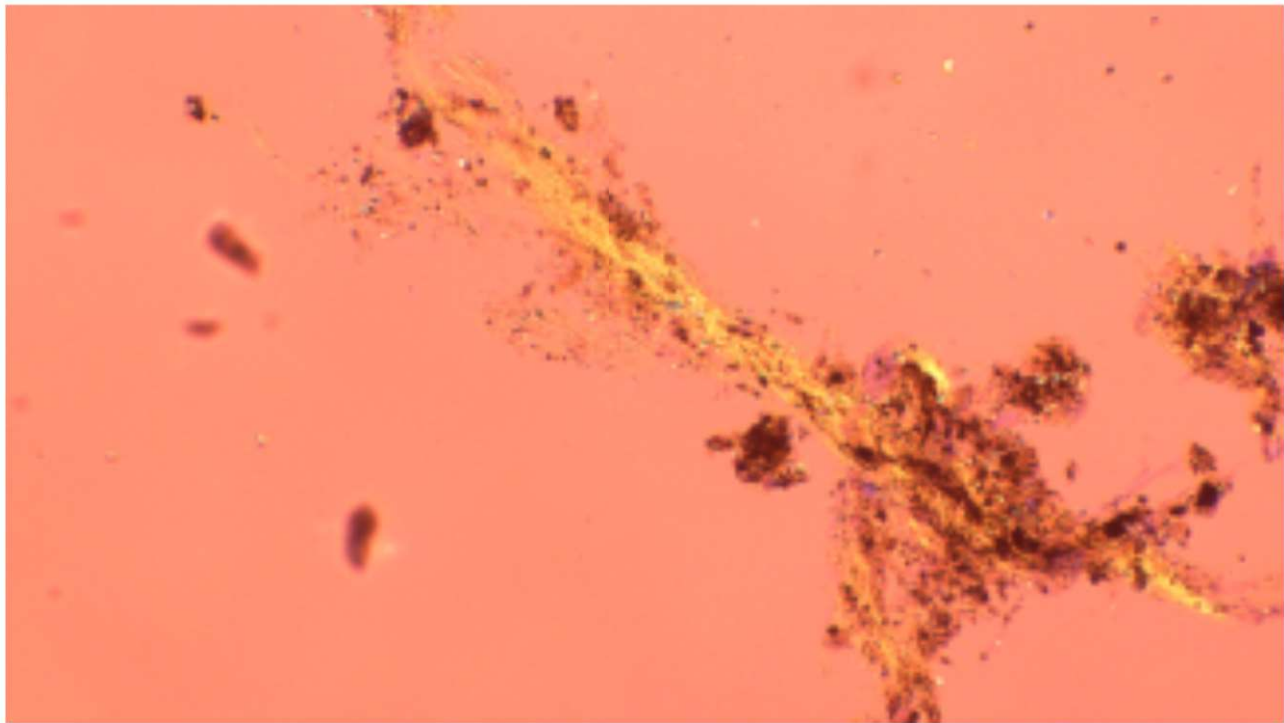
Prøve ID	Kunde prøvenavn	Materiale type	Resultat	Asbest Type	Analyseret af
862-2024-04117302	At-2 gang 40->47	Geltape	Påvist	Chrysotil	GJ7X

Der er fundet indhold af asbestfibre i prøverne udtaget på gulv i gangareal mellem run nr. 40-47. Det vurderes således at kælderen er kontamineret med asbestfibre.

- Der er observeret asbestminerale af typen Chrysotil i prøven, i henhold til metoden er der således asbest tilstede.

Vi anbefaler generelt at der udføres grundig asbestrensning af alle beboereffekter, der kan rengøres, samt af alt inventar og overflader. Arealet kan indtil det er frigivet afspærres med plastafdækning og skiltning iht. gældende regler.

Arbejdet skal udføres som støvende asbestarbejde. Efter rengøring skal der foretages kontrolprøver fra området inden området igen må frigives til benyttelse.
