## Undersøgelse for asbestspredning

Blåbærparken  
Blåbærvej 6-8  
Boholtevej 2-74 & 85-99  
Blok 2  
4600 Køge

Dato: 29-07-2024  
Sag nr.: 241900  
Rev: 0  
Udarbejdet af: Jørgen Andersen  
Kvalitetssikret: Brian Andersen

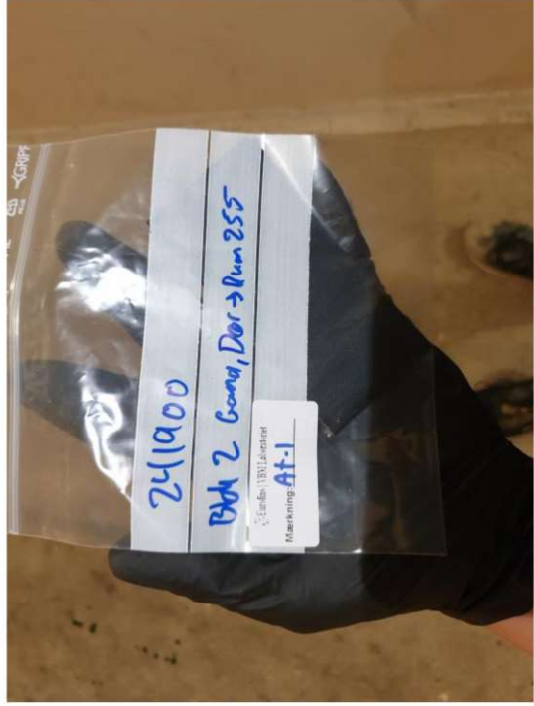
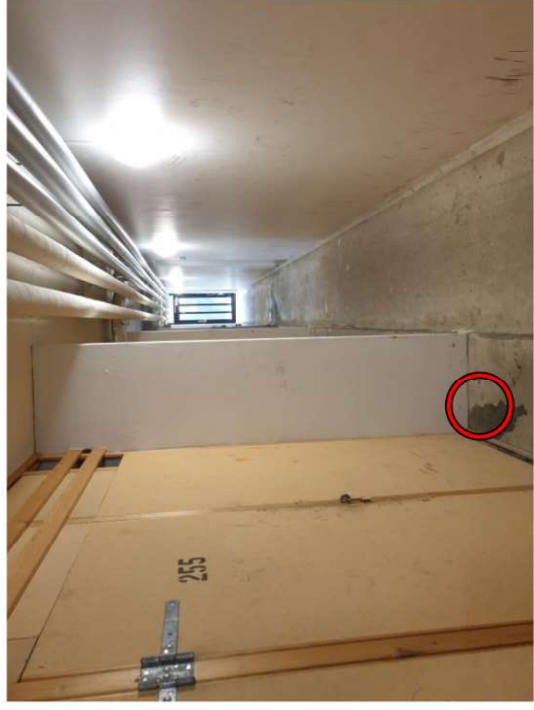
**Prøve AT-1**

Gang fra dør 255.

Der er ikke observeret asbestminerale i prøven, i henhold til metoden er der således ikke asbest tilstede. Ved metoden detekteres fibre  $\geq 0,3\mu\text{m}$ .

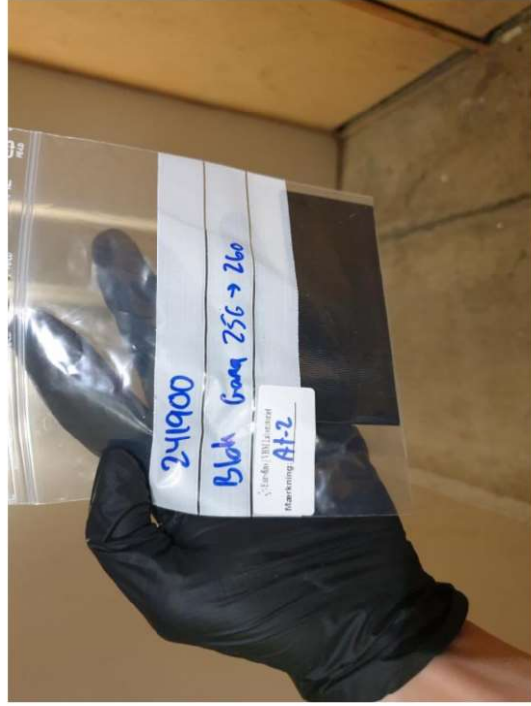
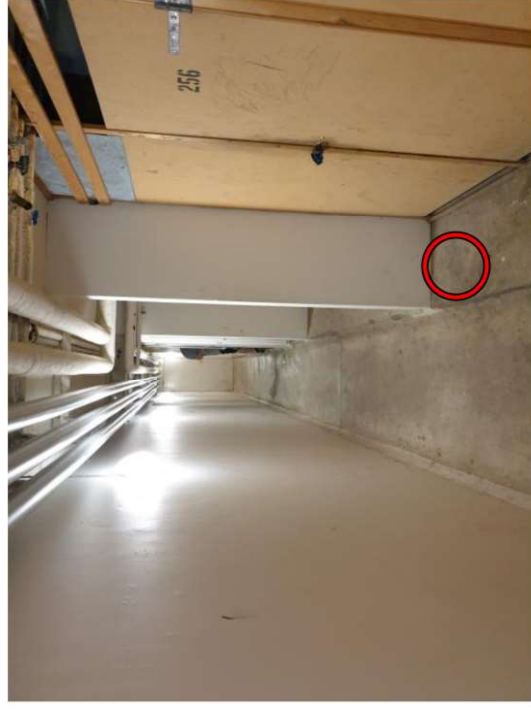
**Prøve AT-2**

Gang fra 255-260.

Der er ikke observeret asbestminerale i prøven, i henhold til metoden er der således ikke asbest tilstede. Ved metoden detekteres fibre  $\geq 0,3\mu\text{m}$ .

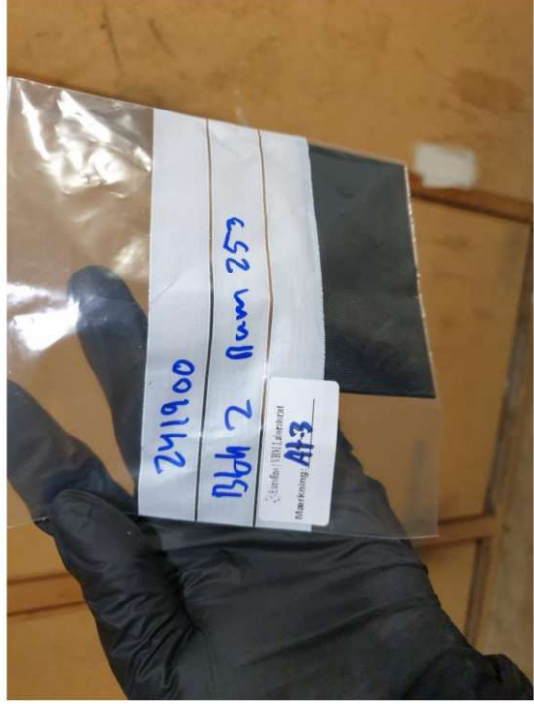
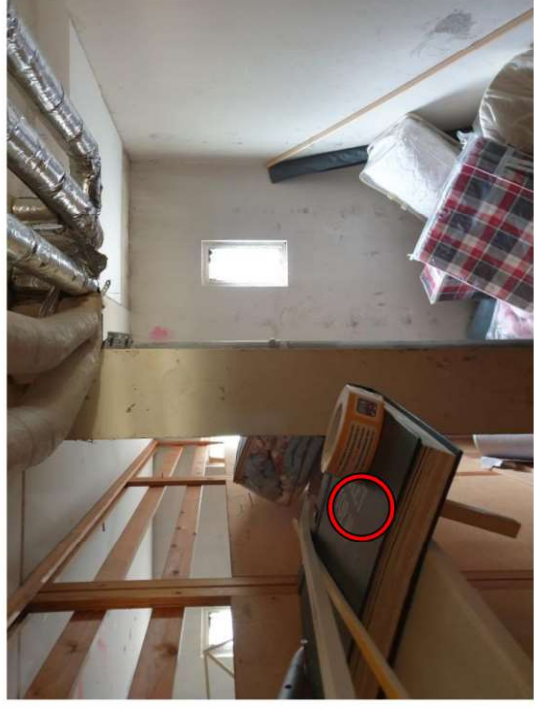
**Prøve AT-3**

Rum 253.

Der er ikke observeret asbestminerale i prøven, i henhold til metoden er der således ikke asbest tilstede. Ved metoden detekteres fibre  $\geq 0,3\mu\text{m}$ .

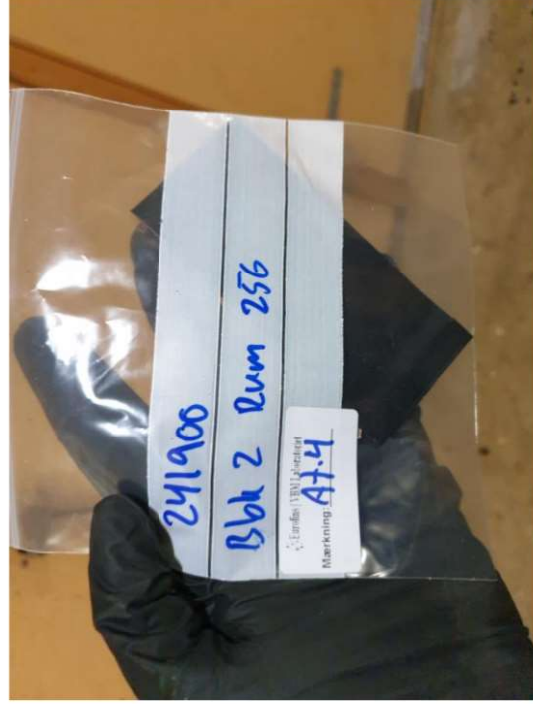
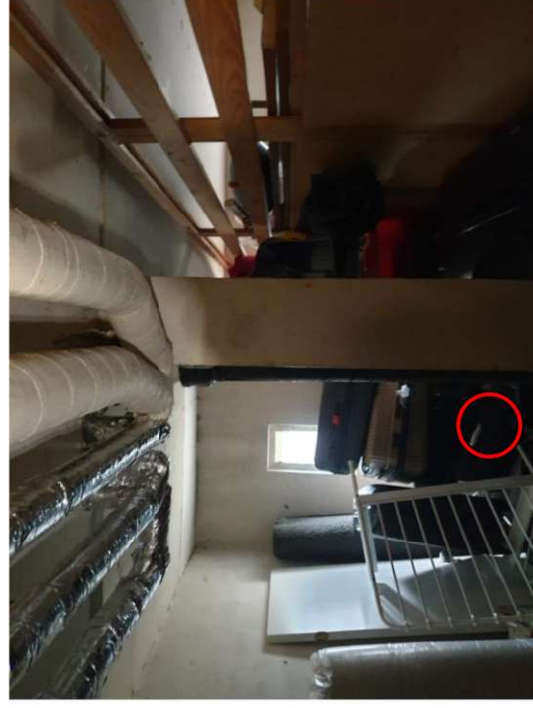
**Prøve AT-4**

Rum 256.

Der er ikke observeret asbestminerale i prøven, i henhold til metoden er der således ikke asbest tilstede. Ved metoden detekteres fibre  $\geq 0,3\mu\text{m}$ .

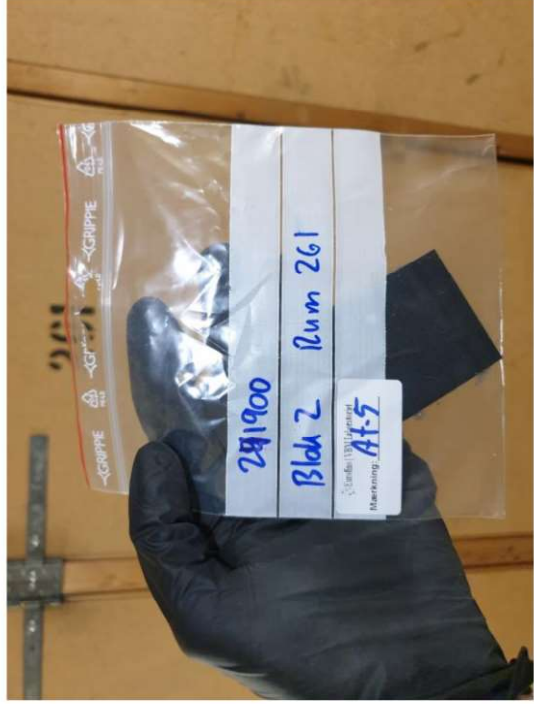
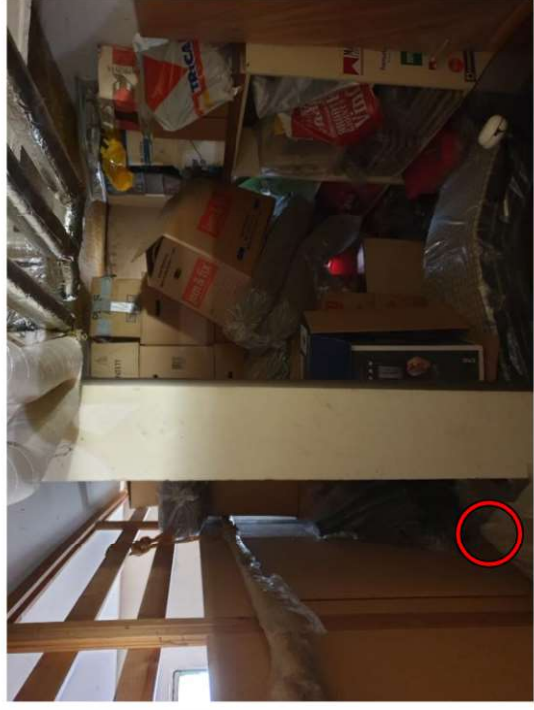
**Prøve AT-5**

Rum 261.

Der er ikke observeret asbestminerale i prøven, i henhold til metoden er der således ikke asbest tilstede. Ved metoden detekteres fibre  $\geq 0,3\mu\text{m}$ .

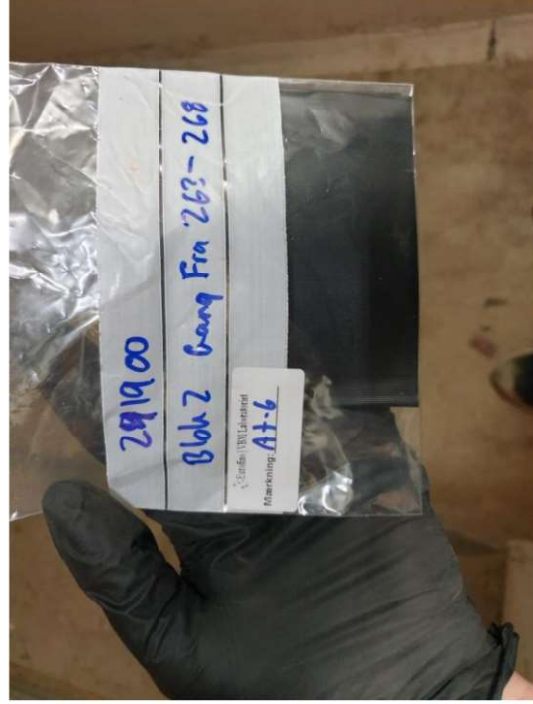
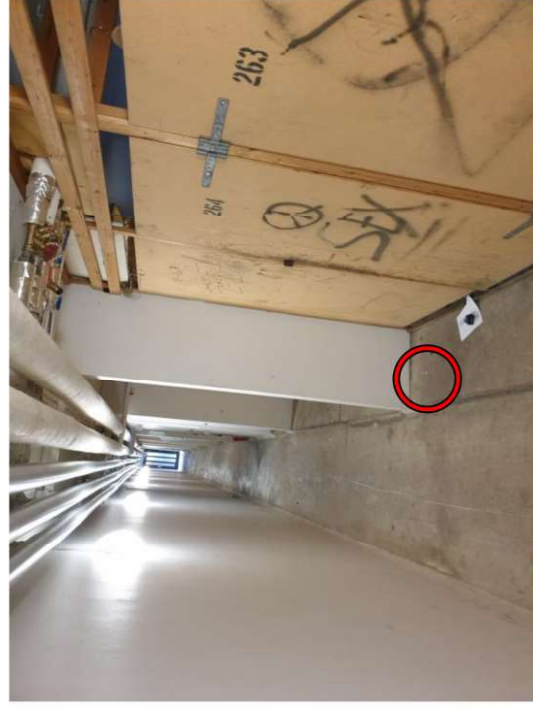
**Prøve AT-6**

Gang fra 263-268.

Der er ikke observeret asbestminerale i prøven, i henhold til metoden er der således ikke asbest tilstede. Ved metoden detekteres fibre  $\geq 0,3\mu\text{m}$ .

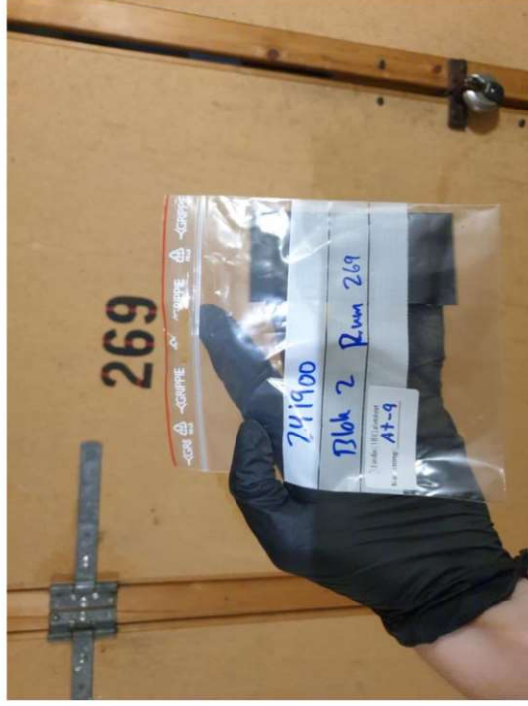
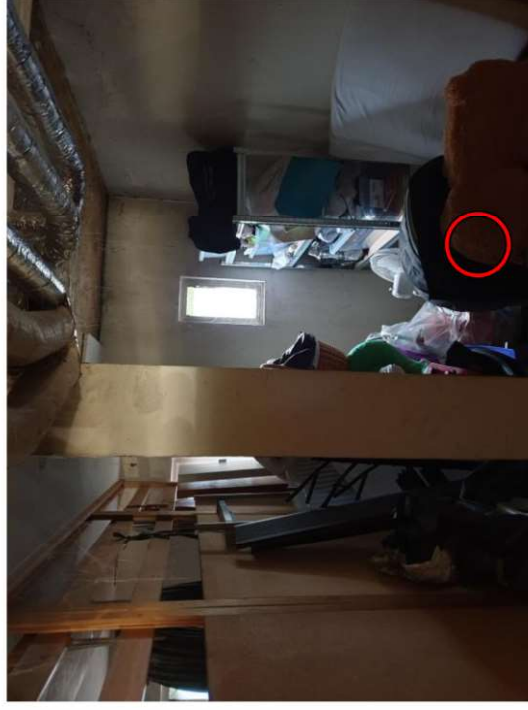
**Prøve AT-9**

Rum 269.

Der er ikke observeret asbestminerale i prøven, i henhold til metoden er der således ikke asbest tilstede. Ved metoden detekteres fibre  $\geq 0,3\mu\text{m}$ .

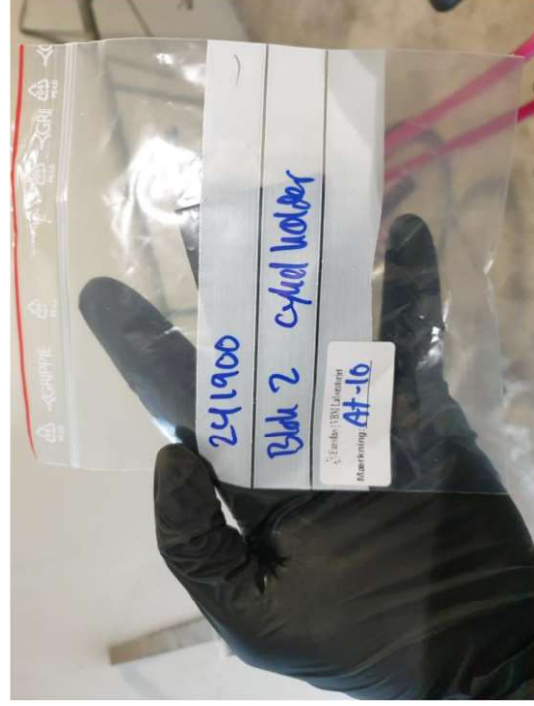
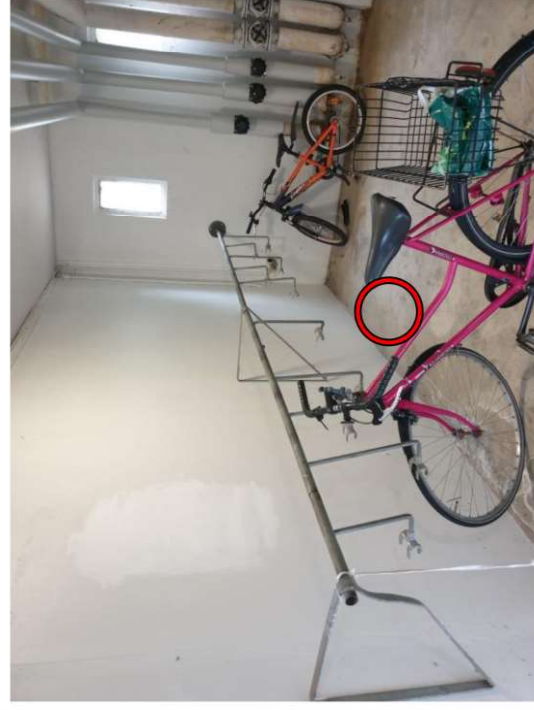
**Prøve AT-10**

Cykelkælder.

Der er ikke observeret asbestminerale i prøven, i henhold til metoden er der således ikke asbest tilstede. Ved metoden detekteres fibre  $\geq 0,3\mu\text{m}$ .

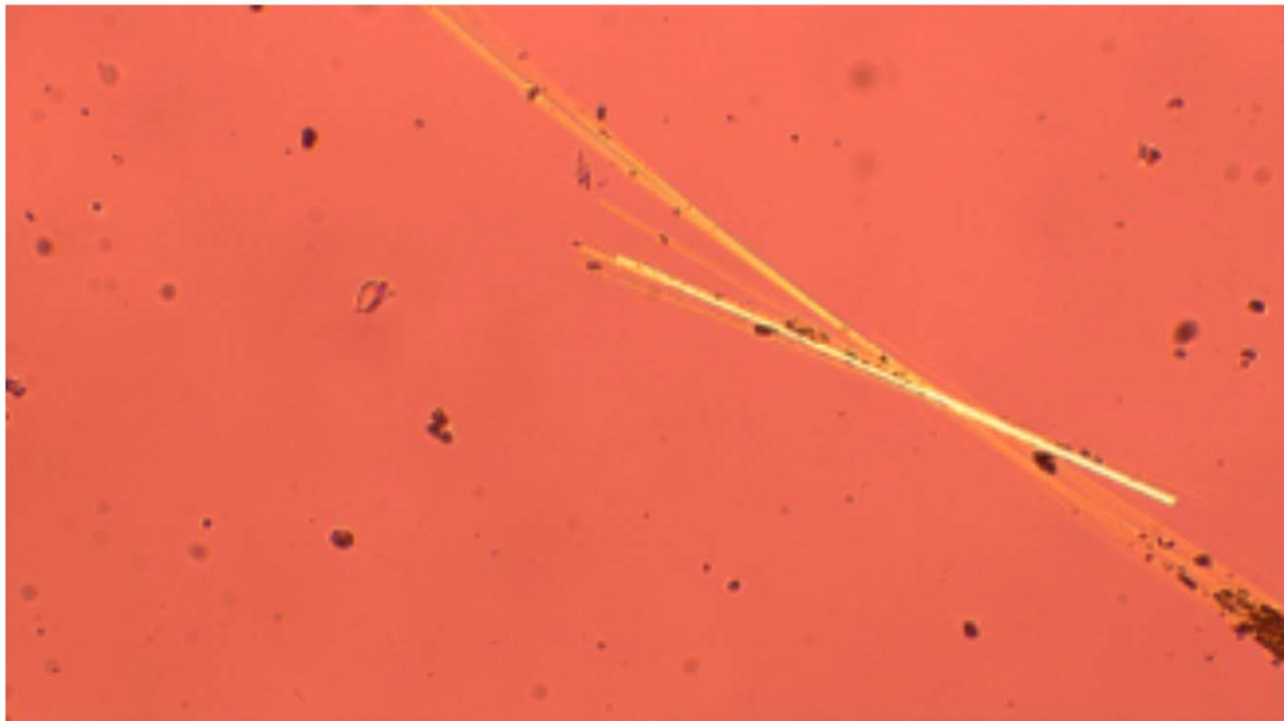
Prøve ID	Kunde prøvenavn	Materiale type	Resultat	Asbest Type	Analyseret af
862-2024-04104608 AT-8 rum 264		Geltape	Påvist	Amosit	V5TT

Der er fundet indhold af asbestfibre i prøve udtaget på overfladerne i kælderrum 264. Det vurderes således at kælderrummet er kontamineret med asbestfibre.

Der er observeret asbestminerale af typen Amosit i prøven, i henhold til metoden er der således asbest tilstede. Ved metoden detekteres fibre  $\geq 0,3\mu\text{m}$ .

- Der er observeret asbestminerale af typen Amosit i prøven, i henhold til metoden er der således asbest tilstede.

Vi anbefaler generelt at der udføres grundig asbestrensning af kælderrummet. Arealet kan indtil det er frigivet afspærres med plastafdækning og skiltning iht. gældende regler.

Arbejdet skal udføres som støvende asbestarbejde. Efter rengøring skal der foretages kontrolprøver fra området inden området frigives.
