Undersøgelse for asbestspredning

Blåbærparken
Blåbærvej 6-8
Boholtevej 2-74 & 85-99
Blok 3
4600 Køge

Dato: 29-07-2024
Sag nr.: 241900
Rev: 0
Udarbejdet af: Jørgen Andersen
Kvalitetssikret: Brian Andersen

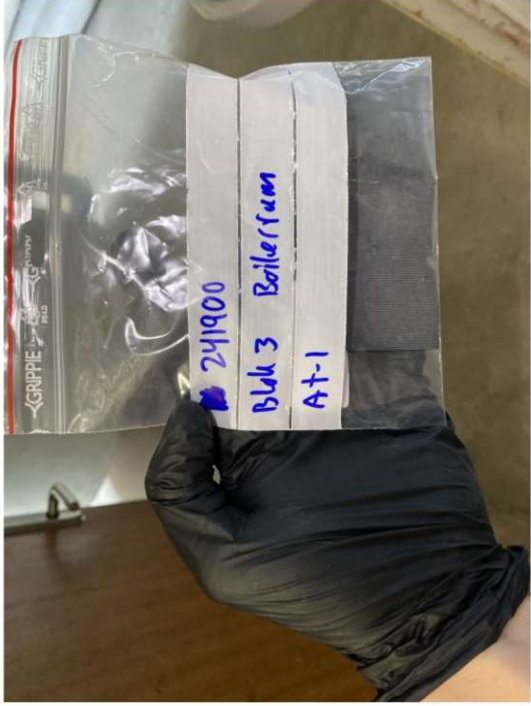
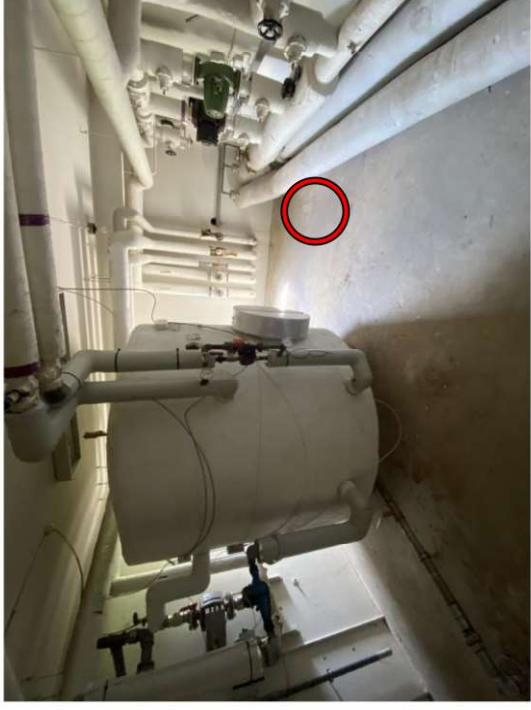
Prøve AT-1

Der er fundet indhold af asbestfibre i prøverne udtaget på overfladerne i Boilerrum og gangareal fra nr. 151-142. Det vurderes således at kælderen og boilerrum er kontamineret med asbestfibre.

Boilerrum 3.8.

Chrysotil asbest

Påvist

Vi anbefaler generelt at der udføres grundig asbestrensning af alle beboereffekter, der kan rengøres, samt af alt inventar og overflader. Arealet kan indtil det er frigivet afspærres med plastafdækning og skiltning iht. gældende regler.

Arbejdet skal udføres som støvende asbestarbejde. Efter rengøring skal der foretages kontrolprøver fra området inden området igen må frigives til benyttelse.

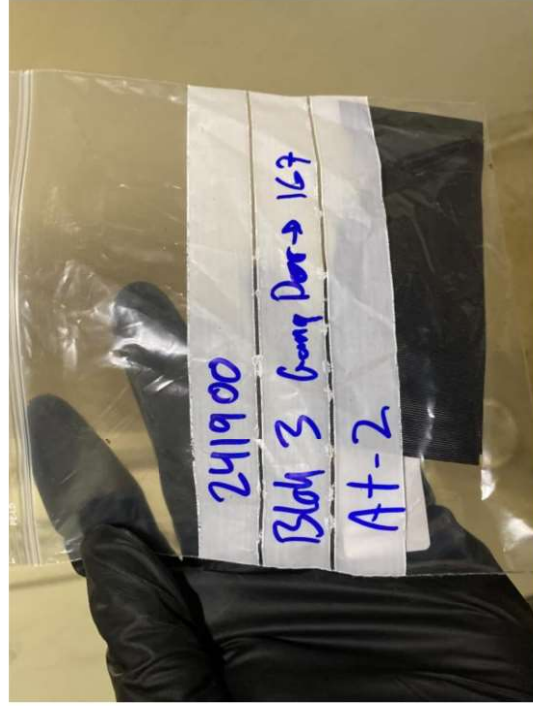
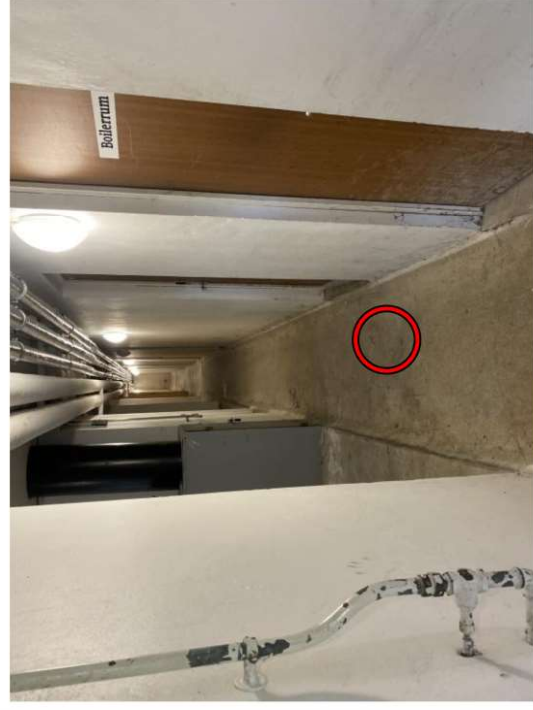
Prøve AT-2

Dør til 167.

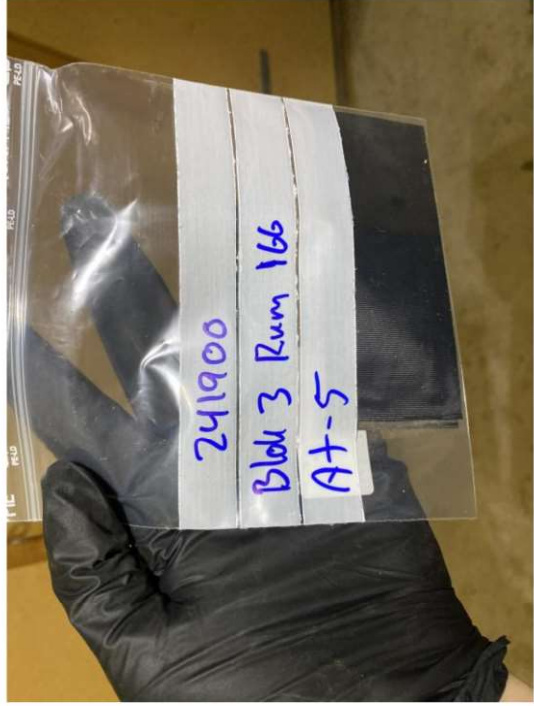
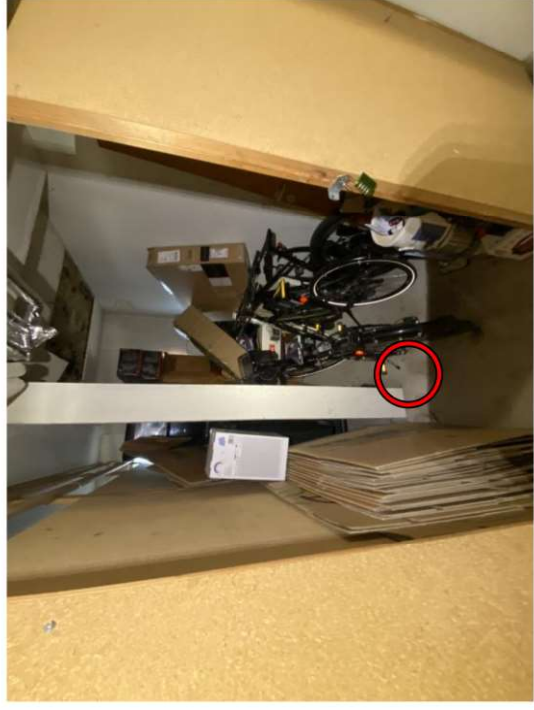
Prøve AT-5

Rum 166.

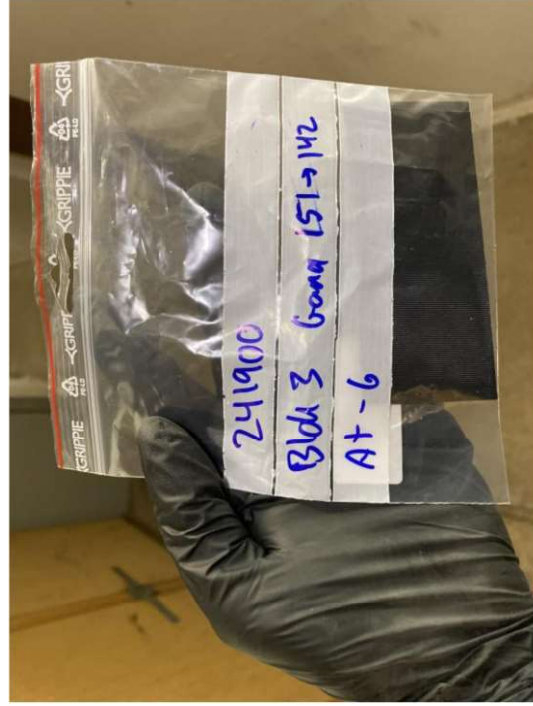
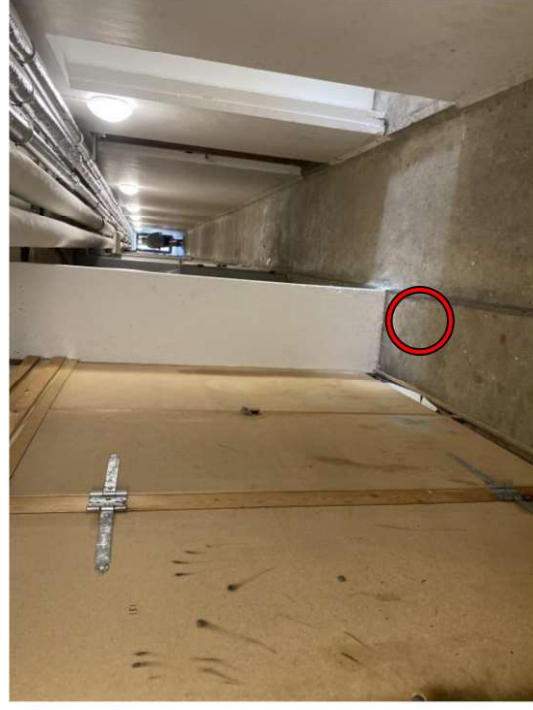
Prøve AT-6

Gang 151-142.

Chrysotil asbest

Påvist

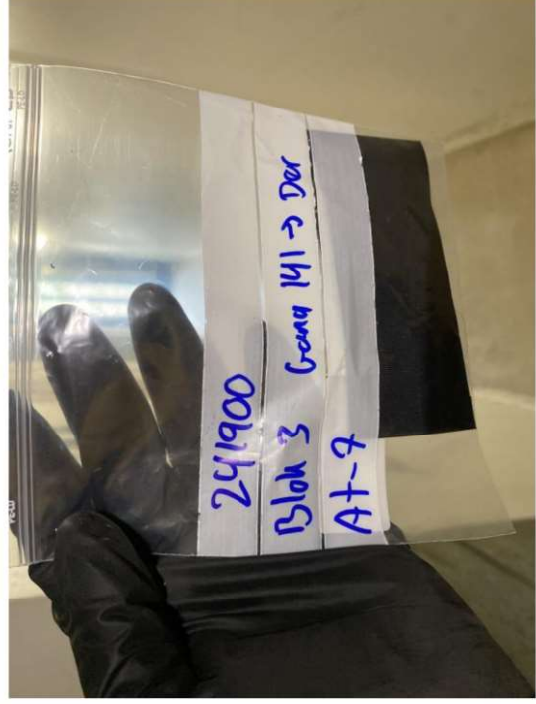
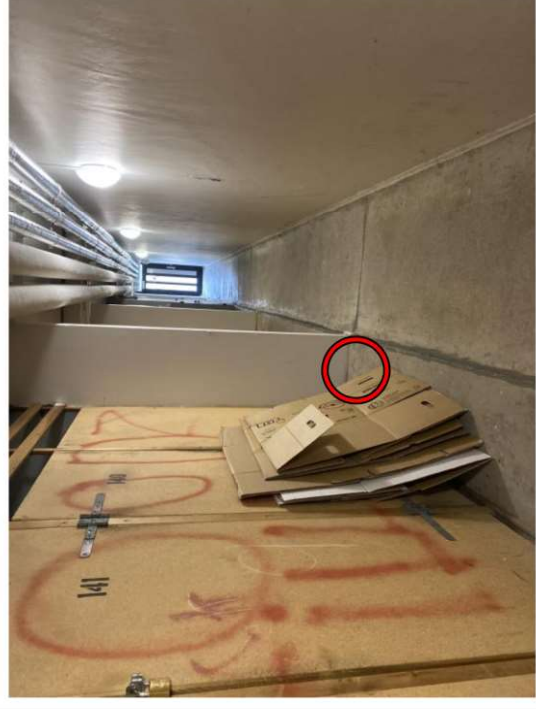
Prøve AT-7

Gang 141-dør.

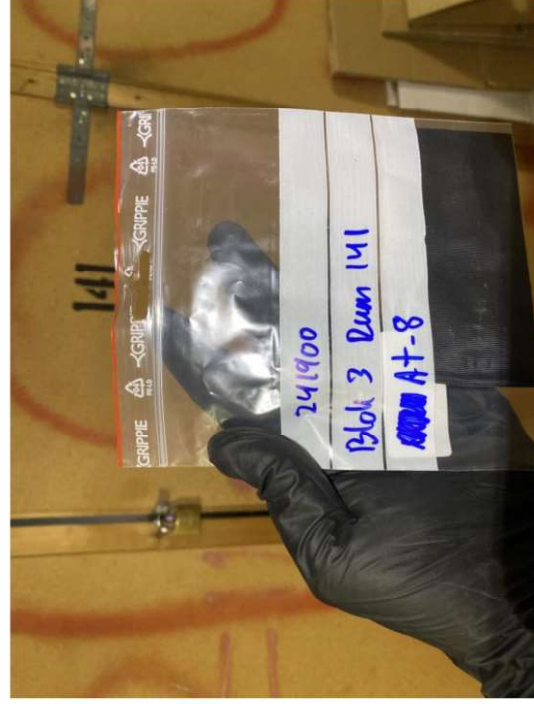
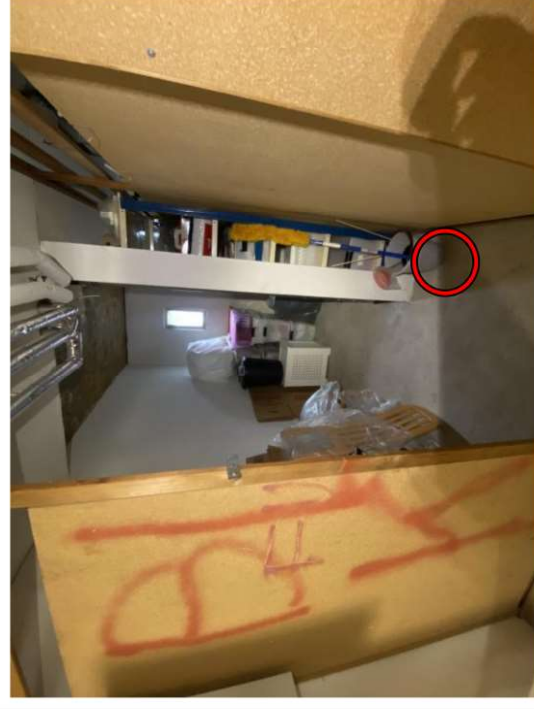
Prøve AT-8

Rum 41.

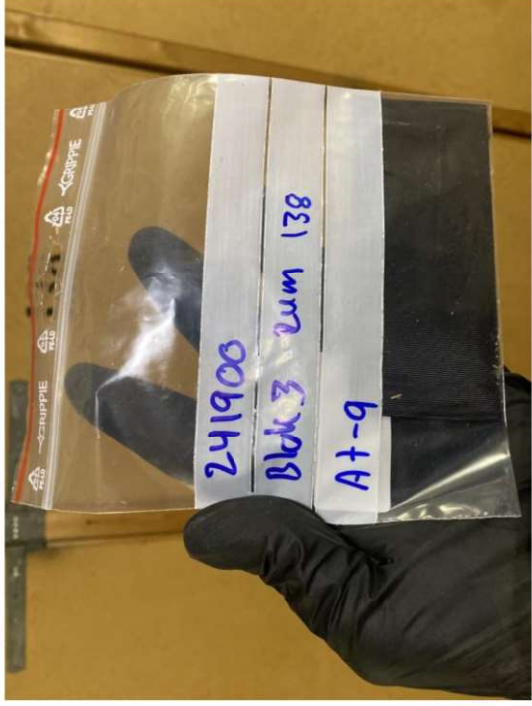
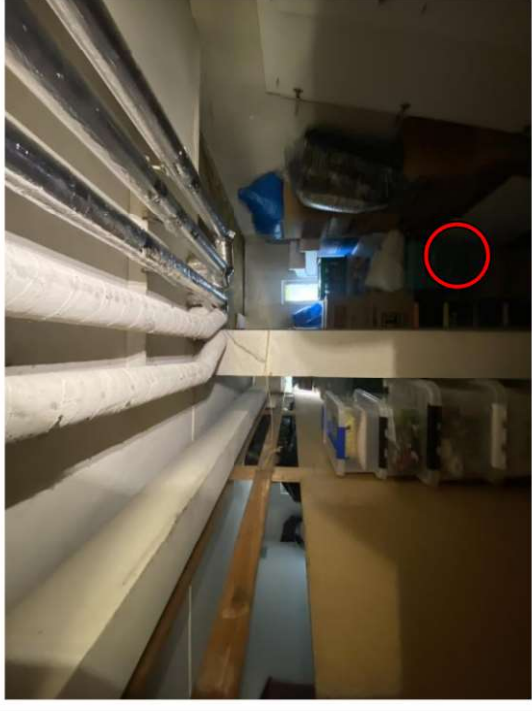
Prøve AT-9

Rum 138.

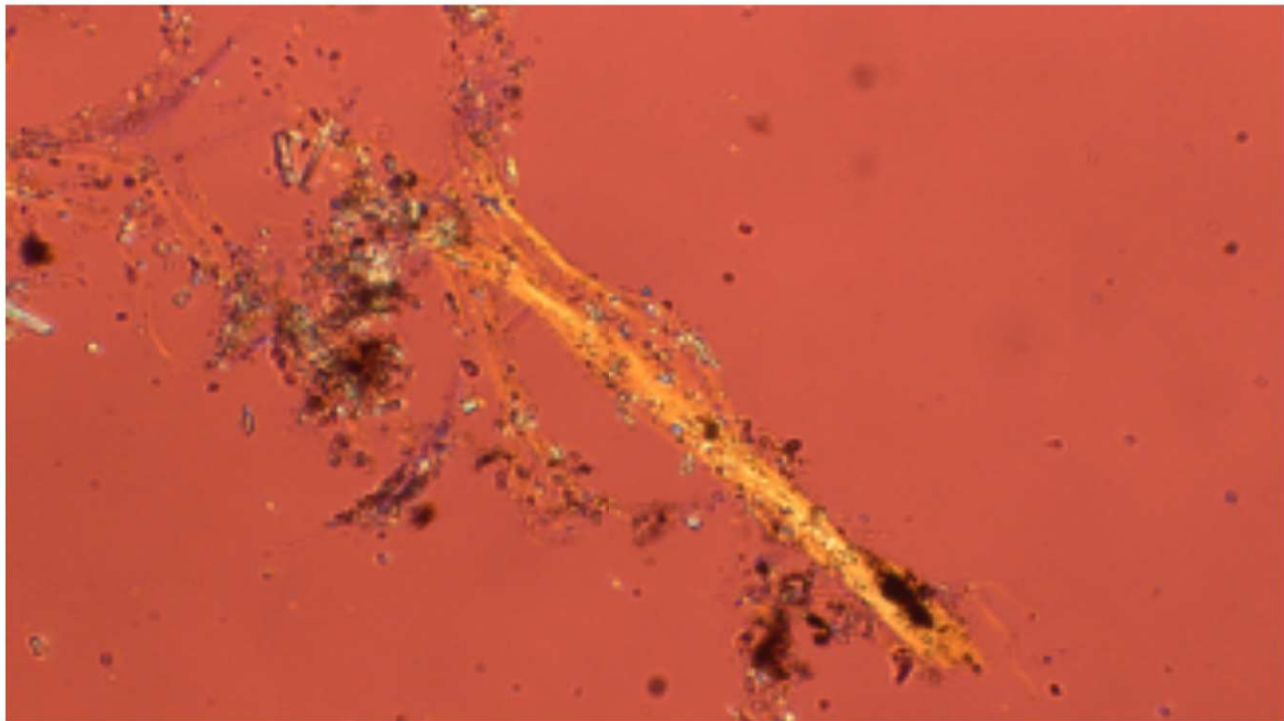
Prøve ID	Kunde prøvenavn	Materiale type	Resultat	Asbest Type	Analyseret af
862-2024-04104501	At-1 boiler 3,8	Geltape	Påvist	Chrysotil	GJ7X

- Der er observeret asbestminerale af typen Chrysotil i prøven, i henhold til metoden er der således asbest tilstede.

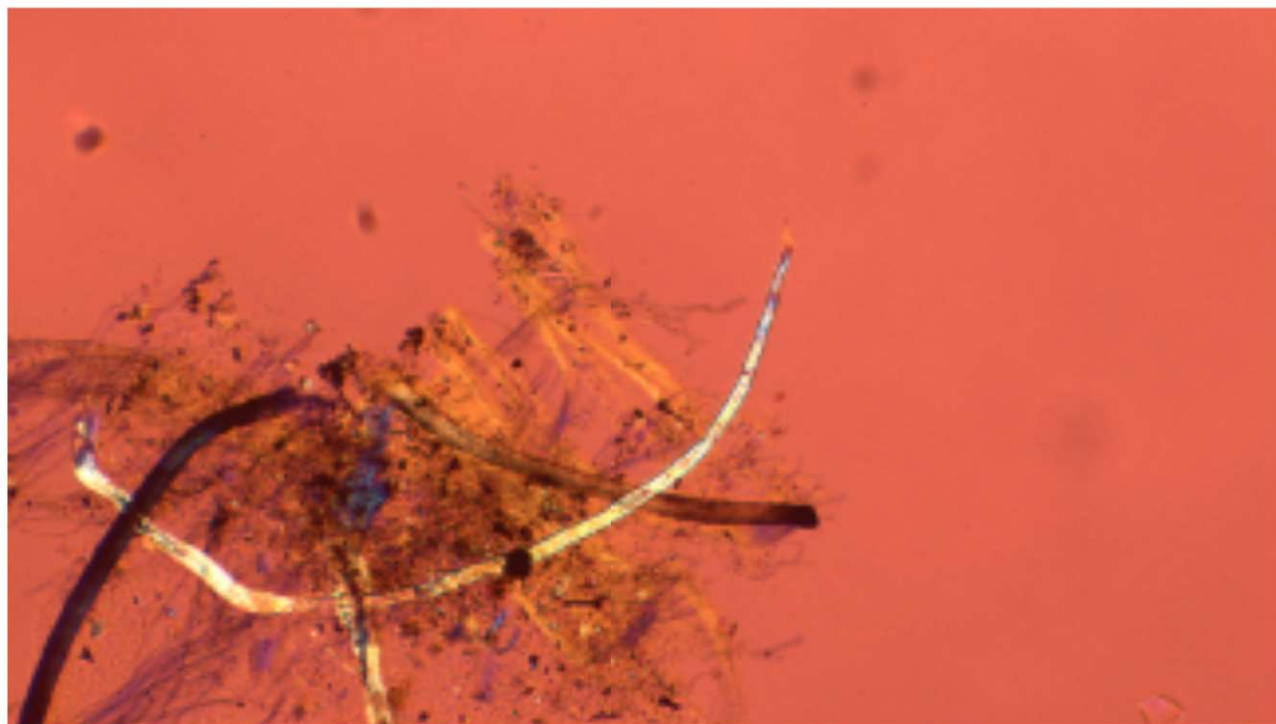
Prøve ID	Kunde prøvenavn	Materiale type	Resultat	Asbest Type	Analyseret af
862-2024-04104506	At-6 gang 151 ->142	Geltape	Påvist	Chrysotil	GJ7X

- Der er observeret asbestminerale af typen Chrysotil i prøven, i henhold til metoden er der således asbest tilstede.
