Undersøgelse for asbestspredning

Blåbærparken
Blåbærvej 6-8
Boholtevej 2-74 & 85-99
Blok 4
4600 Køge

Dato: 29-07-2024
Sag nr.: 241900
Rev: 0
Udarbejdet af: Jørgen Andersen
Kvalitetssikret: Brian Andersen

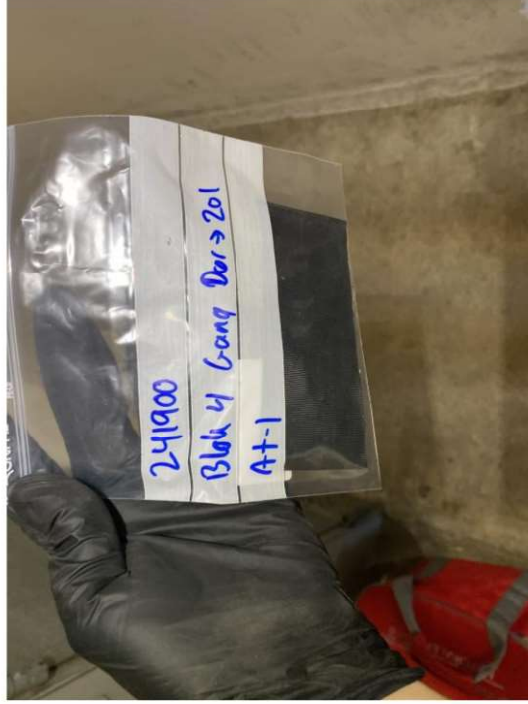
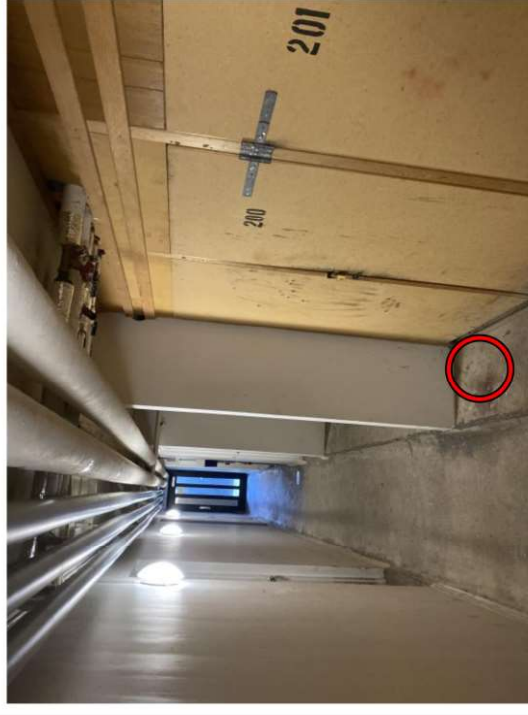
Prøve AT-1

Der er fundet indhold af asbestfibre i prøven udtaget på gulvet i gangarealer fra kælderderdør til rum 201. Det vurderes således at Kældergangen er kontamineret med asbestfibre.

Gang, fra dør til rum 201.

Asbest

Chrysofil asbest

Påvist

Vi anbefaler generelt at der udføres grundig asbestrensning af loftsrummet. Arealet kan indtil det er frigivet afspærres med plastafdækning og skiltning iht. gældende regler.

Arbejdet skal udføres som støvende asbestarbejde. Efter rengøring skal der foretages kontrolprøver fra området inden området frigives.

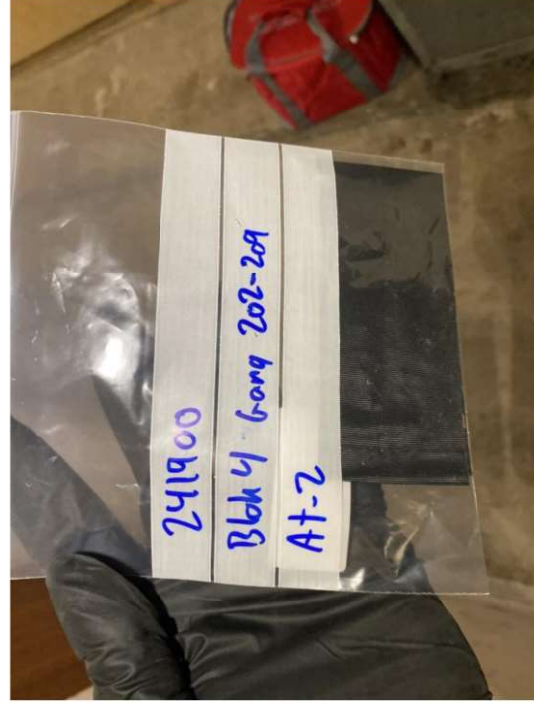
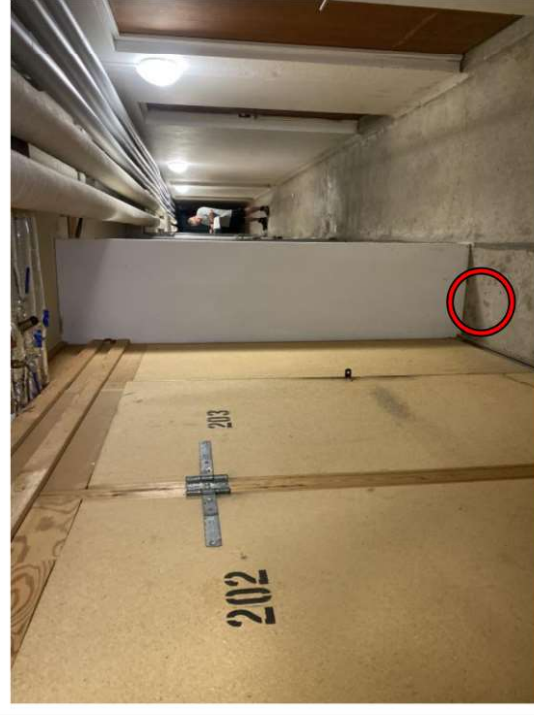
Prøve AT-2

Gang, 202-209.

Asbest

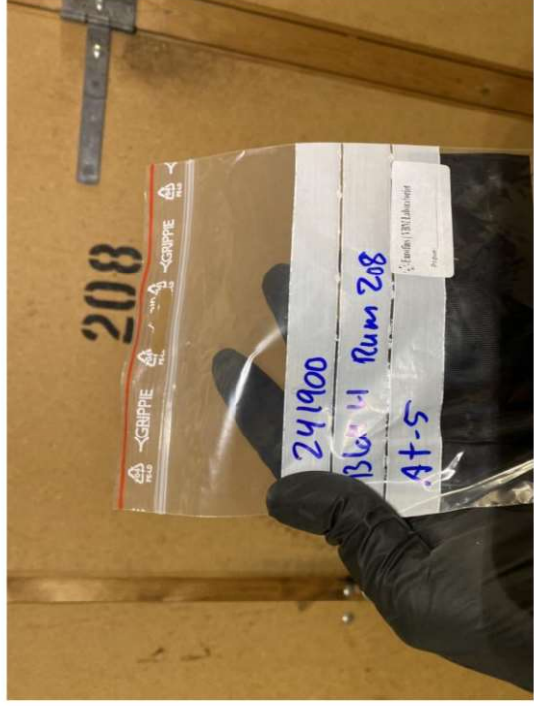
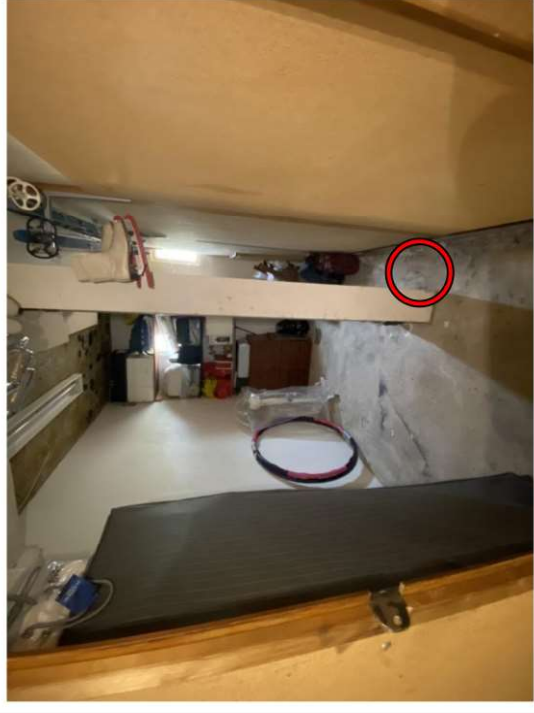
Prøve AT-5

Rum 208.

Asbest

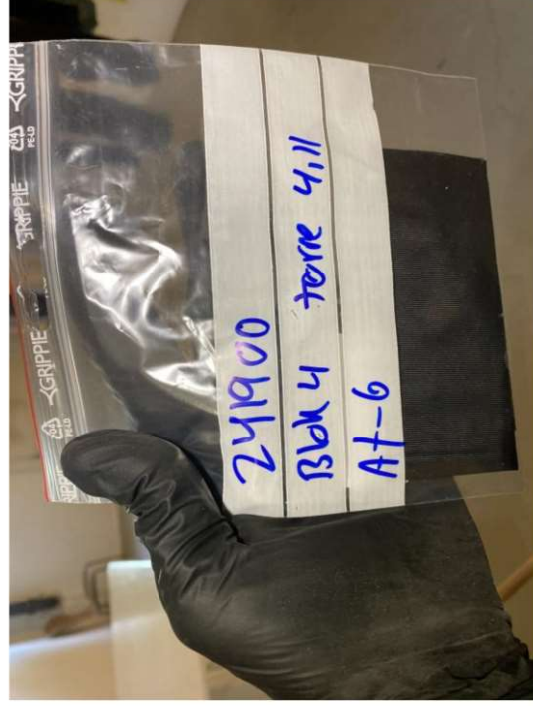
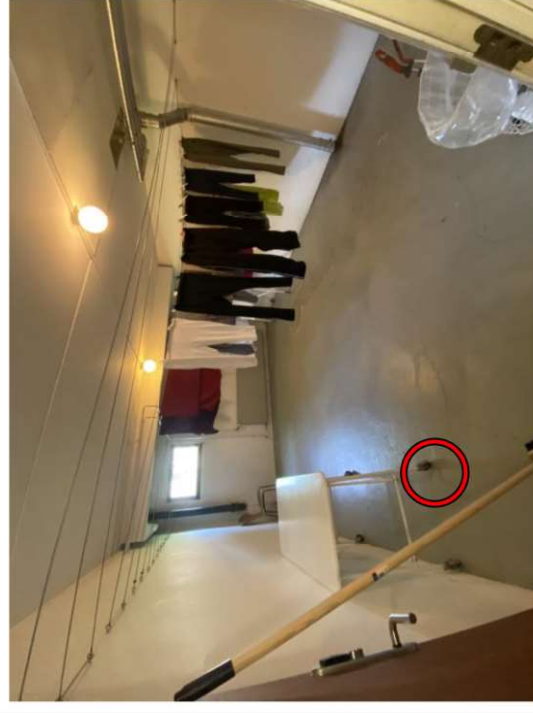
Prøve AT-6

Tørrerum 411.

Asbest

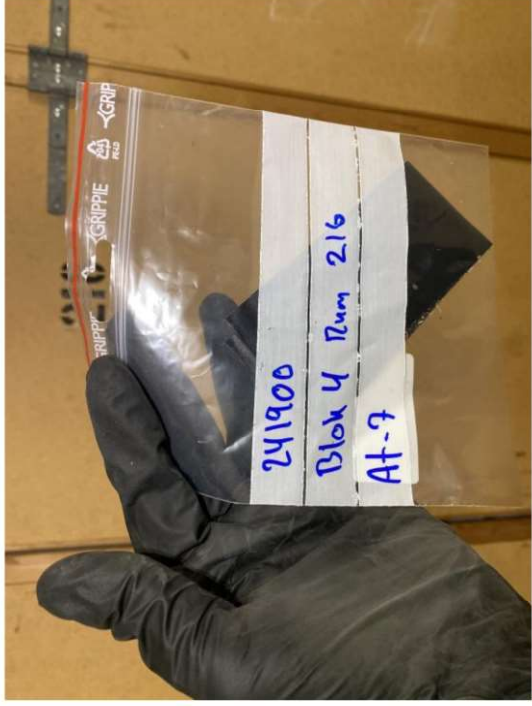
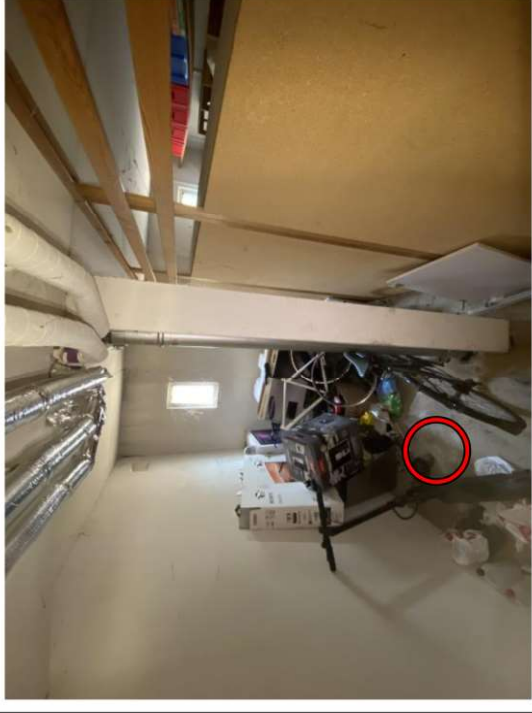
Prøve AT-7

Rum 216.

Asbest

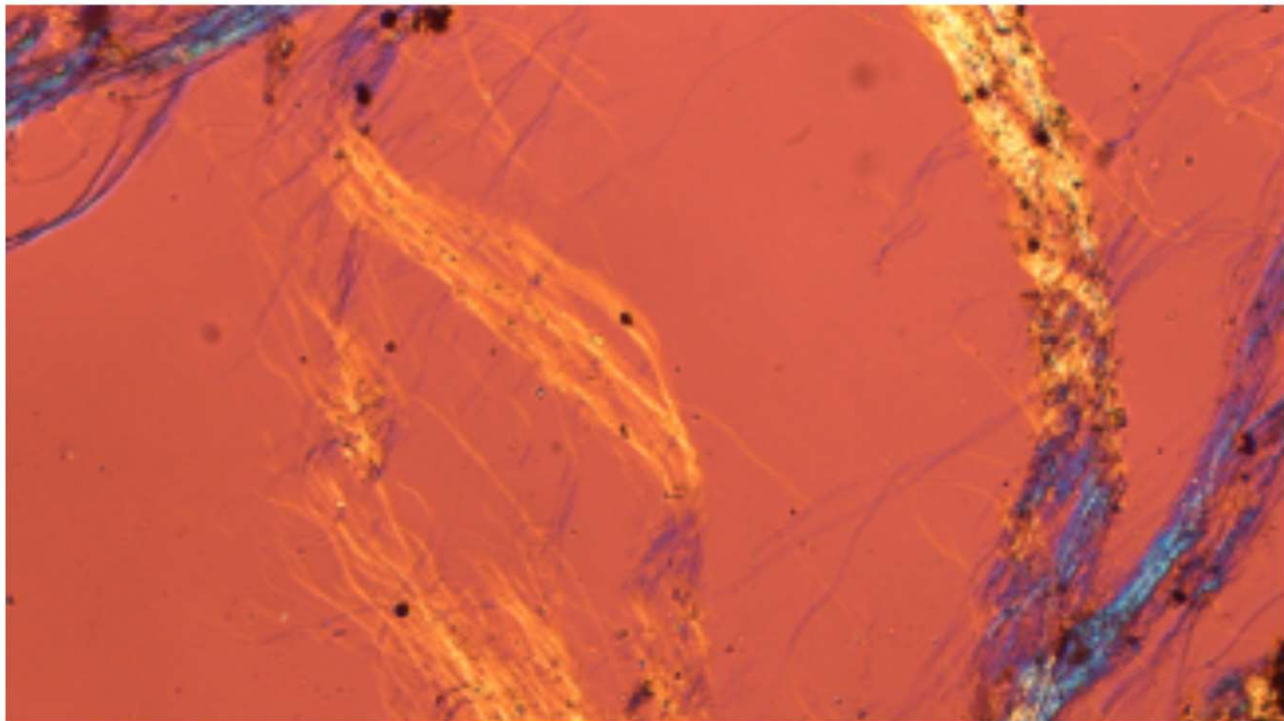
Prøve ID	Kunde prøvenavn	Materiale type	Resultat	Asbest Type	Analyseret af
862-2024-04103801	At-1 gang, dør -> 201	Geltape	Påvist	Chrysotil	V5TT

- Der er observeret asbestminerale af typen Chrysotil i prøven, i henhold til metoden er der således asbest tilstede.
