## Undersøgelse for asbestspredning

Blåbærparken  
Blåbærvej 6-8  
Boholtevej 2-74 & 85-99  
Blok 5  
4600 Køge

Dato: 29-07-2024  
Sag nr.: 241900  
Rev: 0  
Udarbejdet af: Jørgen Andersen  
Kvalitetssikret: Brian Andersen

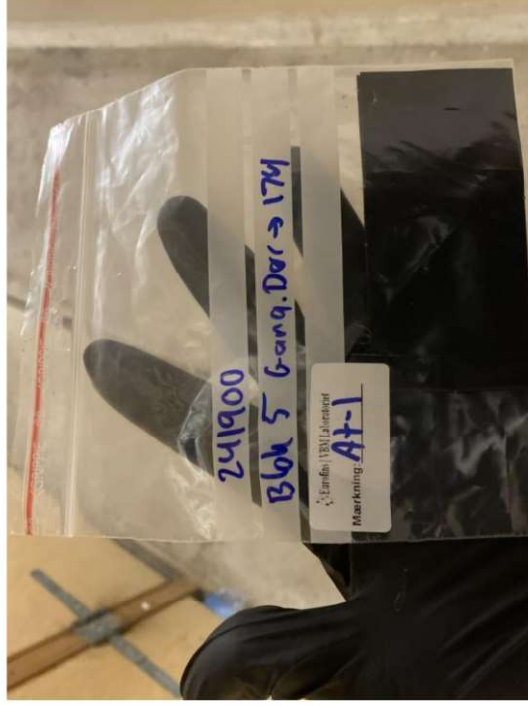
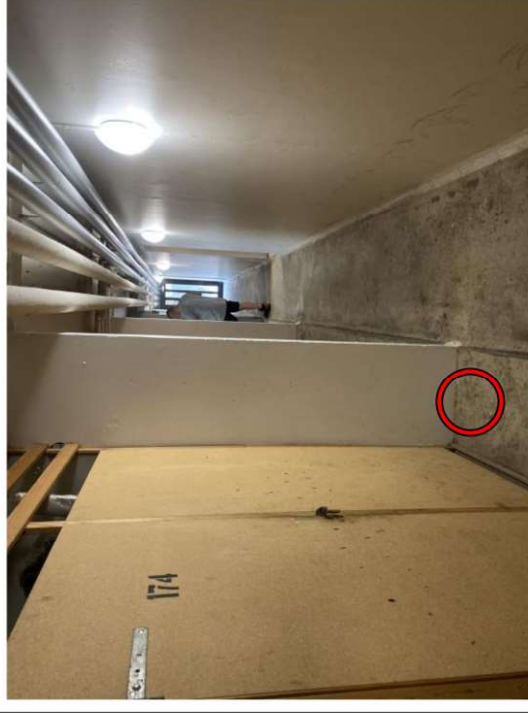
**Prøve AT-1**

Gang dør til 174.

Asbest

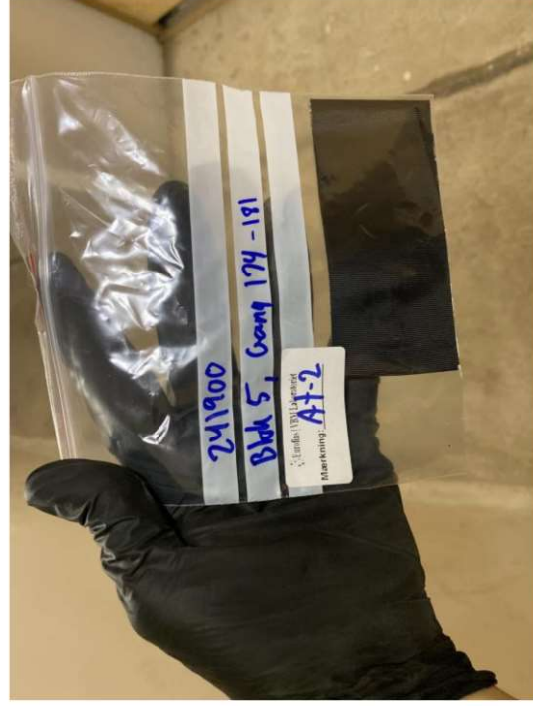
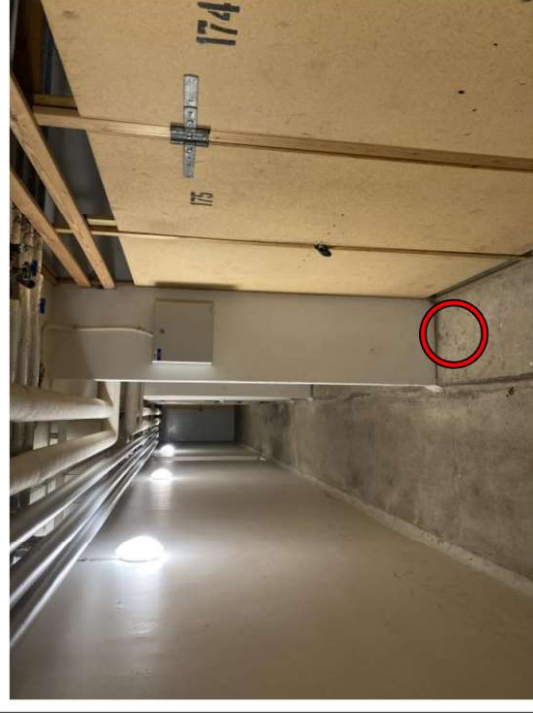
**Prøve AT-2**

Gang 175-181.

Asbest

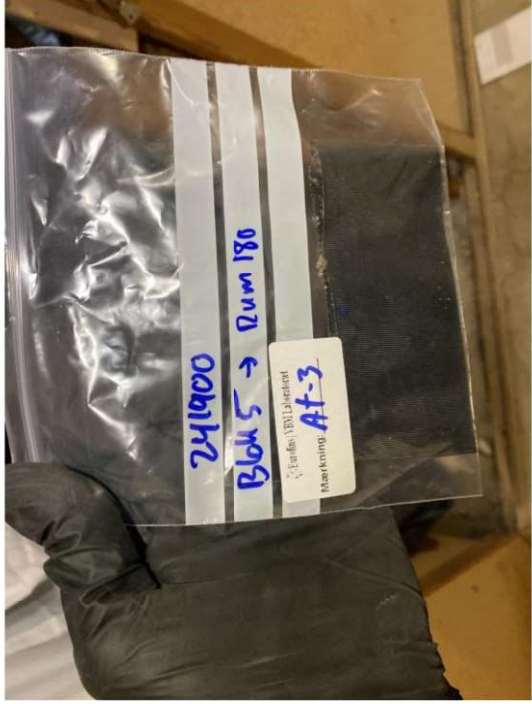
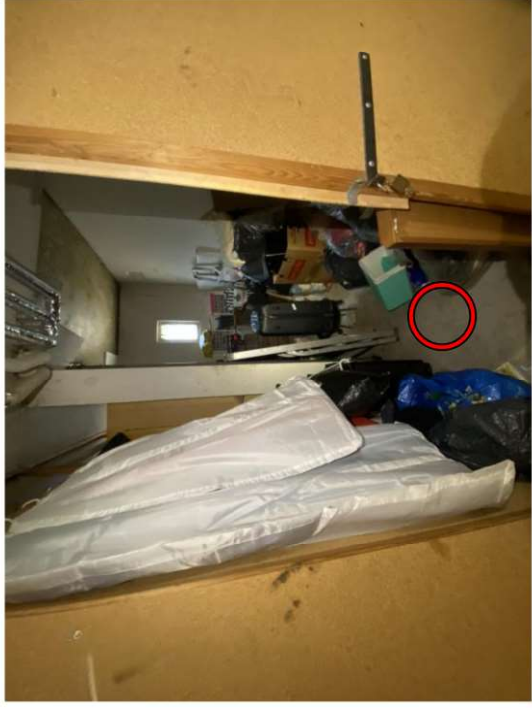
**Prøve AT-3**

Rum 181.

Asbest

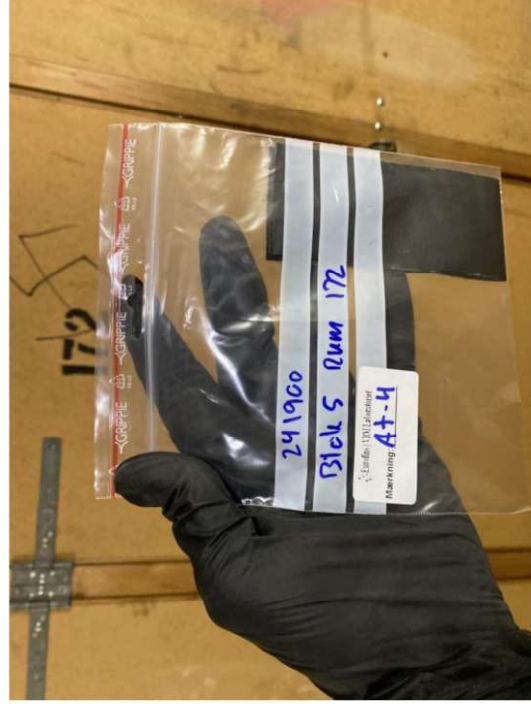
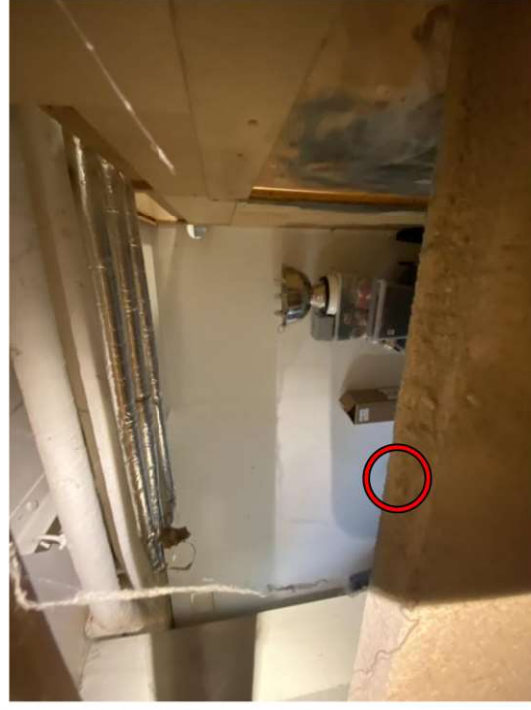
**Prøve AT-4**

Rum 172.

Asbest

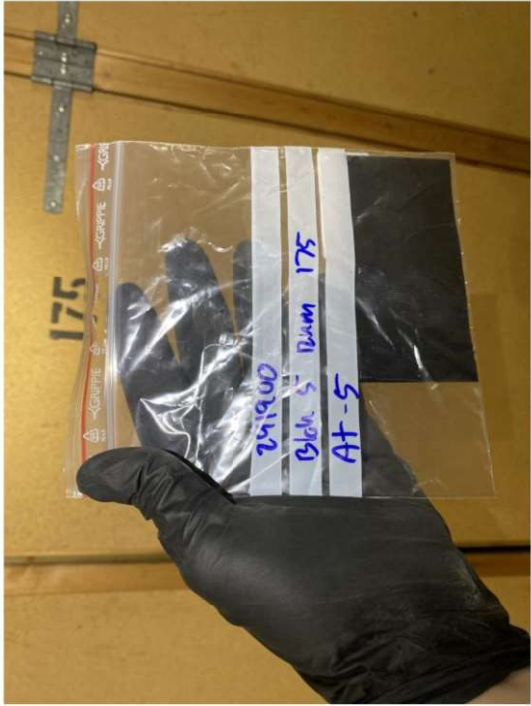
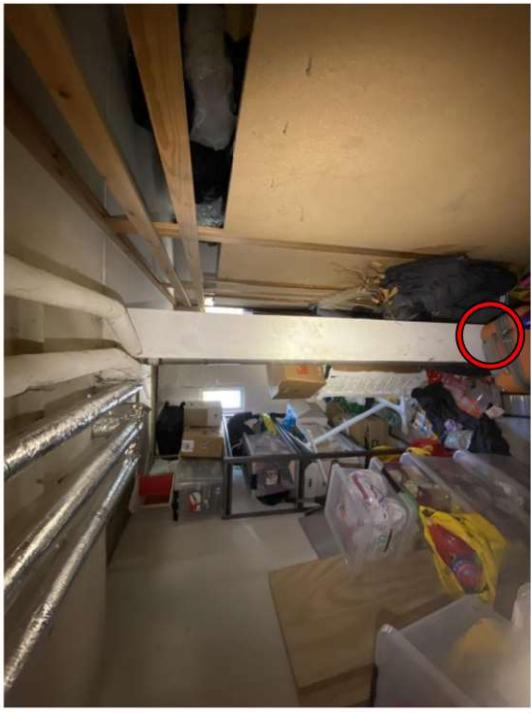
**Prøve AT-5**

Der er fundet indhold af asbestfibre i prøverne udtaget på overfladerne i kælderrum nr. 175 og nr. 183. Det vurderes således at kælderrummene er kontamineret med asbestfibre.

Rum 175.

Chrysotil Asbest

Påvist

Vi anbefaler generelt at der udføres grundig asbestrensning af loftsrummet. Arealet kan indtil det er frigivet afspærres med plastafdækning og skiltning iht. gældende regler.

Arbejdet skal udføres som støvende asbestarbejde. Efter rengøring skal der foretages kontrolprøver fra området inden området frigives.

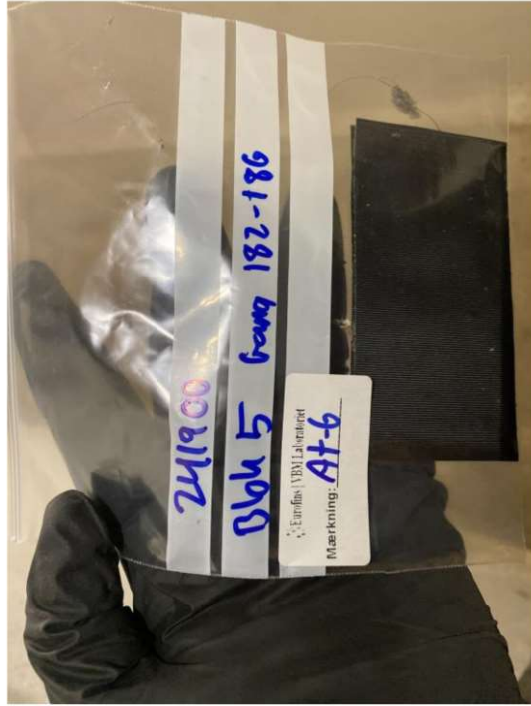
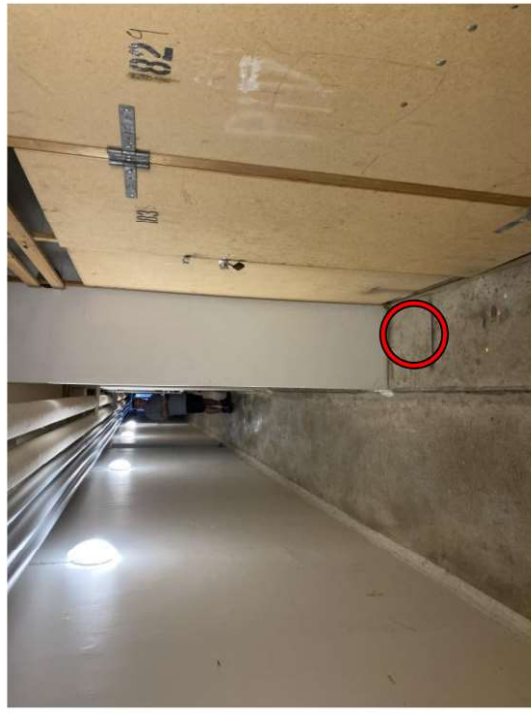
**Prøve AT-6**

Rum 182-187.

Asbest

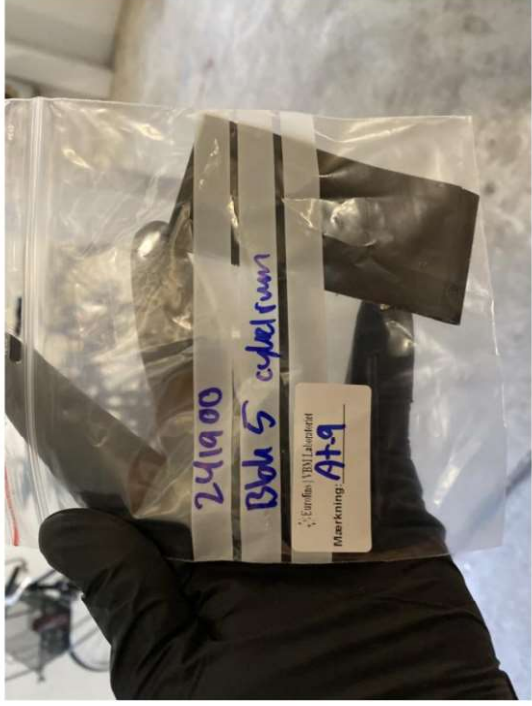
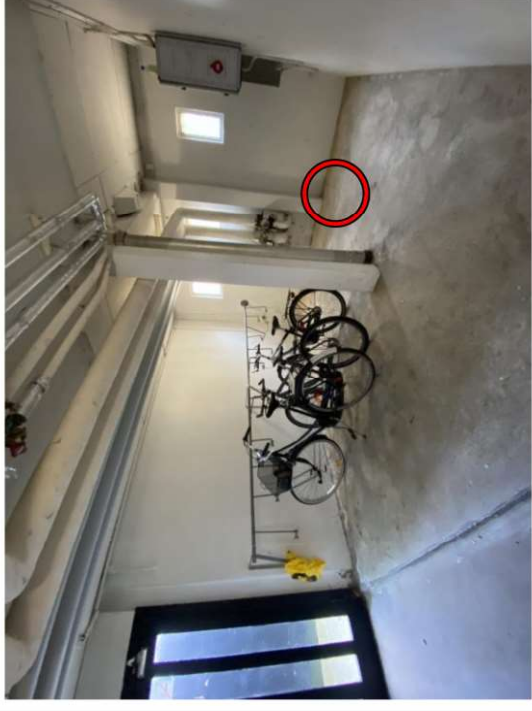
**Prøve AT-9**

Cykelrum ved dør.

Asbest

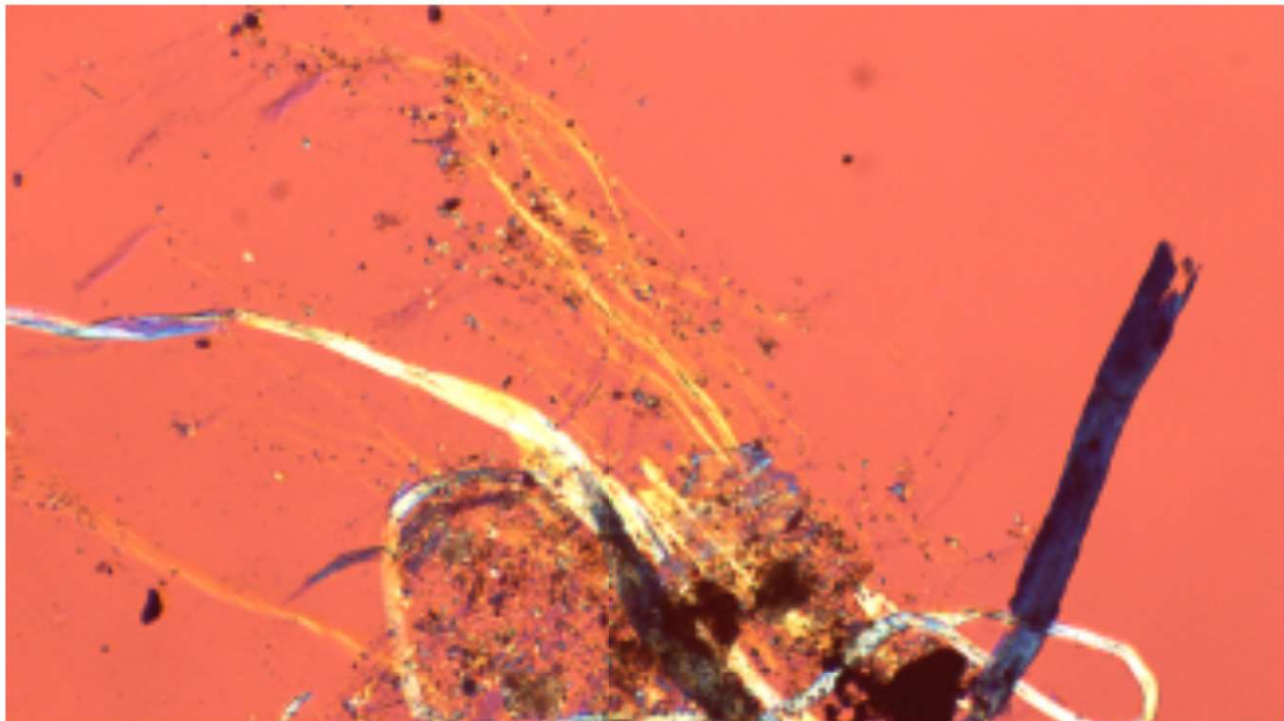
Prøve ID	Kunde prøvenavn	Materiale type	Resultat	Asbest Type	Analyseret af
862-2024-04104305 AT-5 rum 175		Geltape	Påvist	Chrysotil	V5TT

- Der er observeret asbestminerale af typen Chrysotil i prøven, i henhold til metoden er der således asbest tilstede.

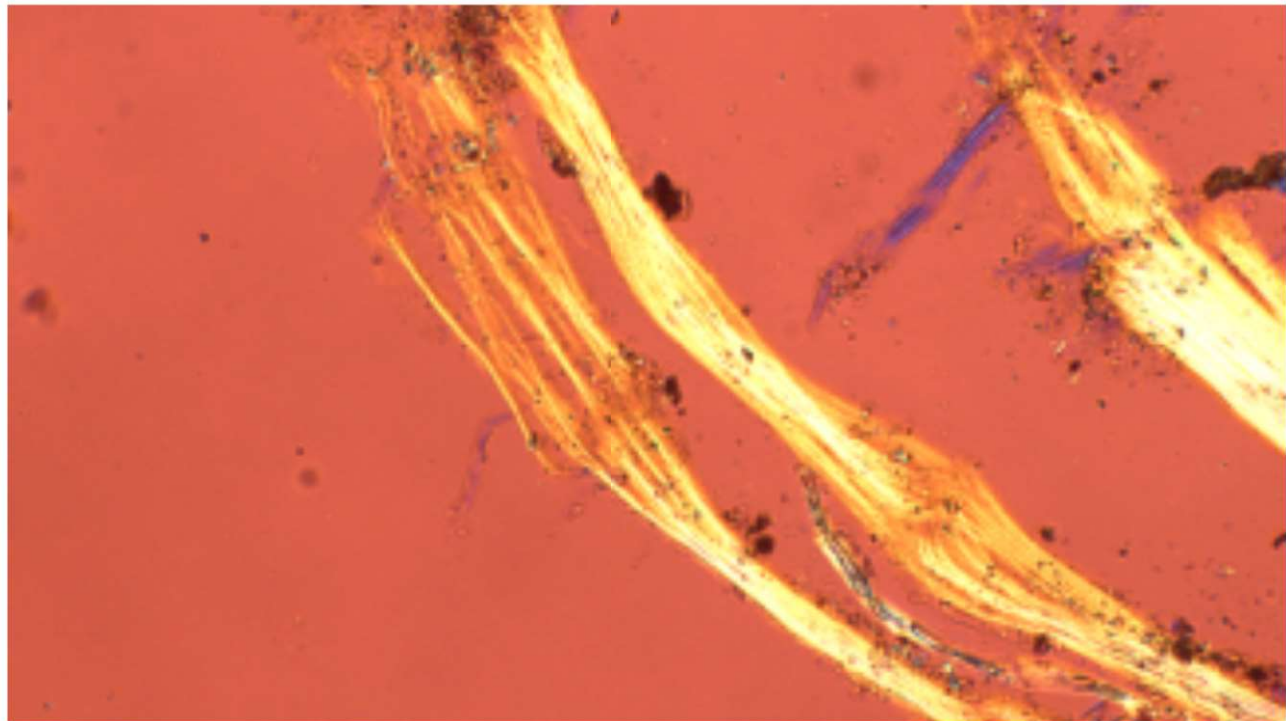
Prøve ID	Kunde prøvenavn	Materiale type	Resultat	Asbest Type	Analyseret af
862-2024-04104308 AT-8 rum 183		Geltape	Påvist	Chrysotil	V5TT

- Der er observeret asbestminerale af typen Chrysotil i prøven, i henhold til metoden er der således asbest tilstede.
