Undersøgelse for asbestspredning

Blåbærparken
Blåbærvej 6-8
Boholtevej 2-74 & 85-99
Blok 7
4600 Køge

Dato: 29-07-2024
Sag nr.: 241900
Rev: 0
Udarbejdet af: Jørgen Andersen
Kvalitetssikret: Brian Andersen

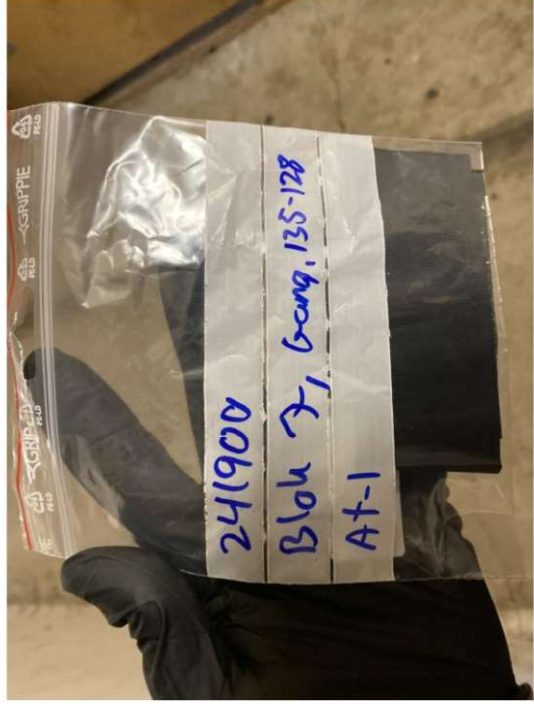
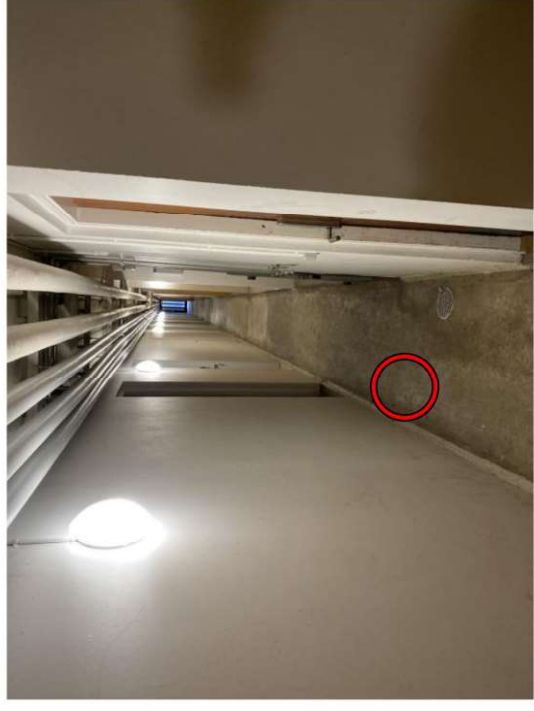
Prøve AT-1

Gang 135-129.

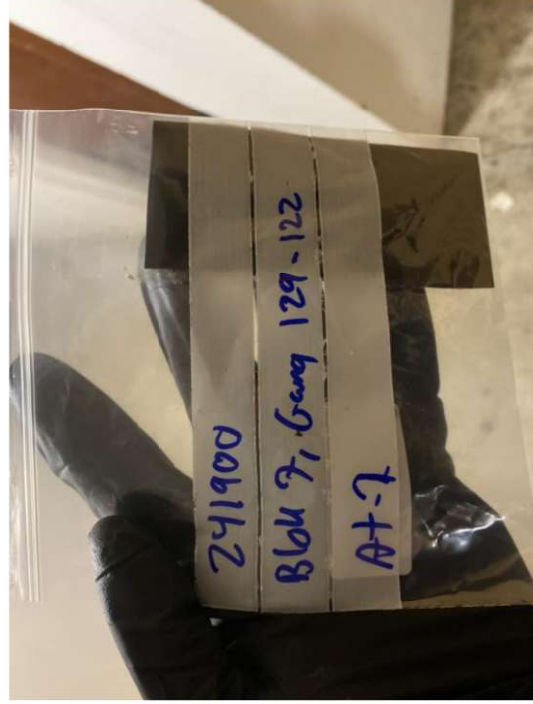
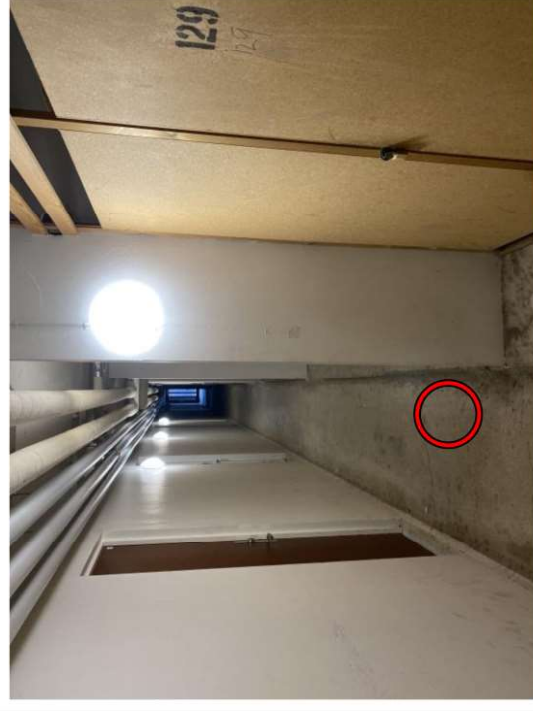
Prøve AT-2

Gang 129-122.

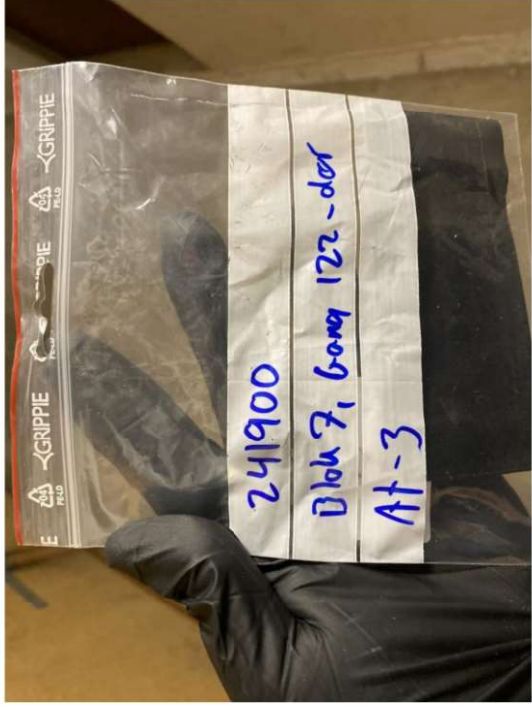
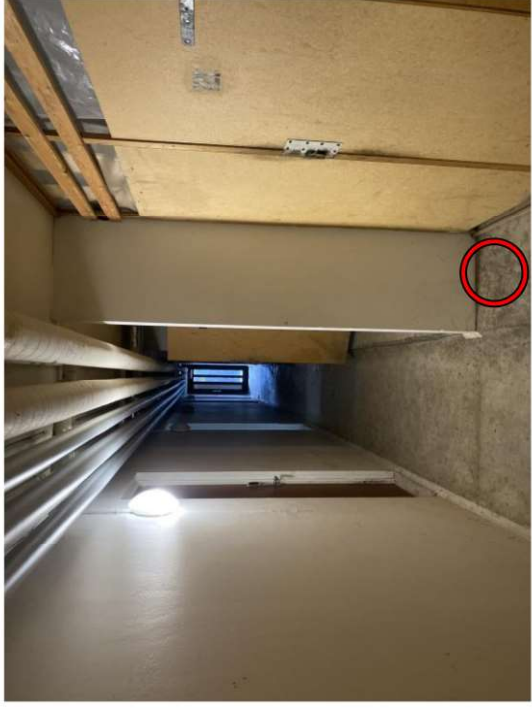
Prøve AT-3

Der er fundet indhold af asbestfibre i prøven udtaget på gulvet i gangen, fra kælder-dør til kælderrum 122. Det vurderes således at kældergulvet er kontamineret med asbestfibre.

Gang 122-dør

Chrysolit asbest

Påvist

Vi anbefaler generelt at der udføres grundig asbestrensning af gangarealet. Arealet kan indtil det er frigivet afspærres med plastafdækning og skiltning iht. gældende regler.

Arbejdet skal udføres som støvende asbestarbejde. Efter rengøring skal der foretages kontrolprøver fra området inden området frigives.

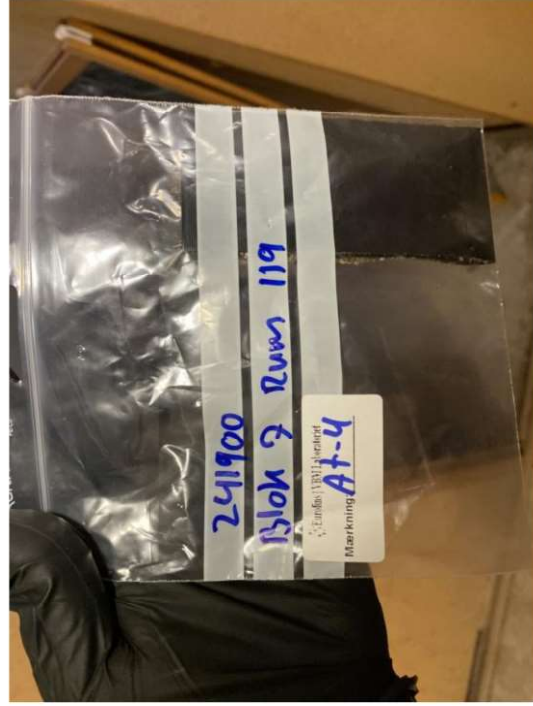
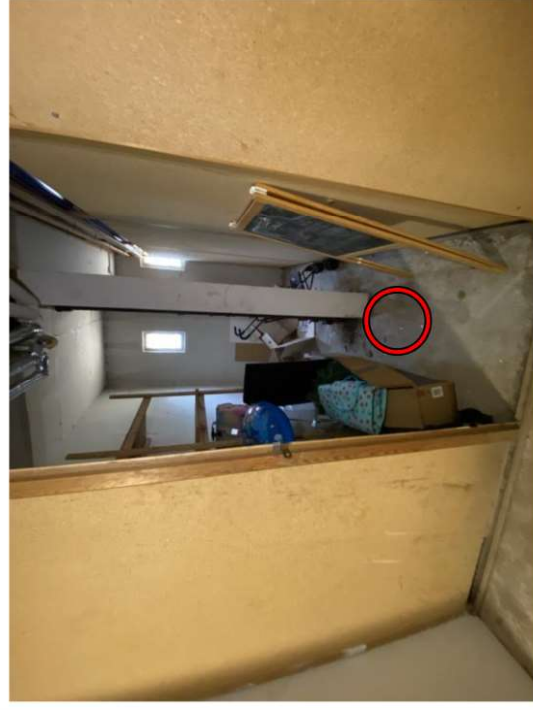
Prøve AT-4

Rum 119.

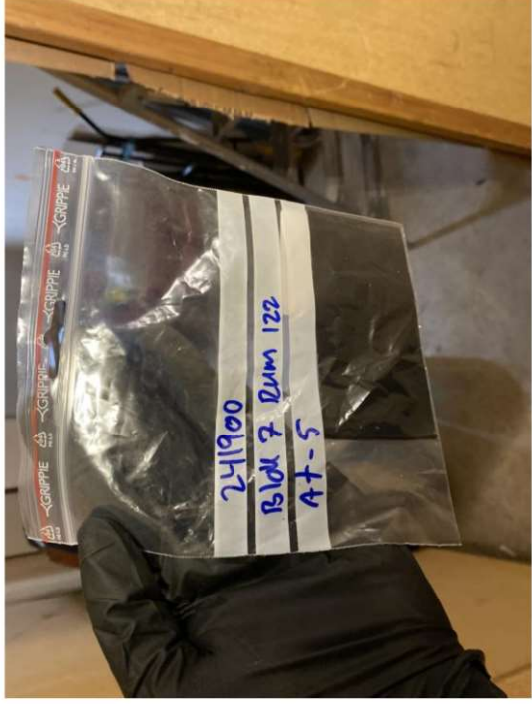
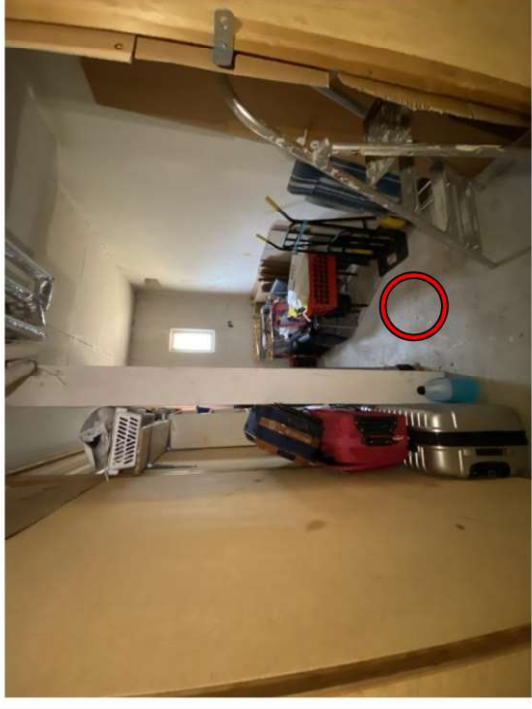
Prøve AT-5

Rum 122.

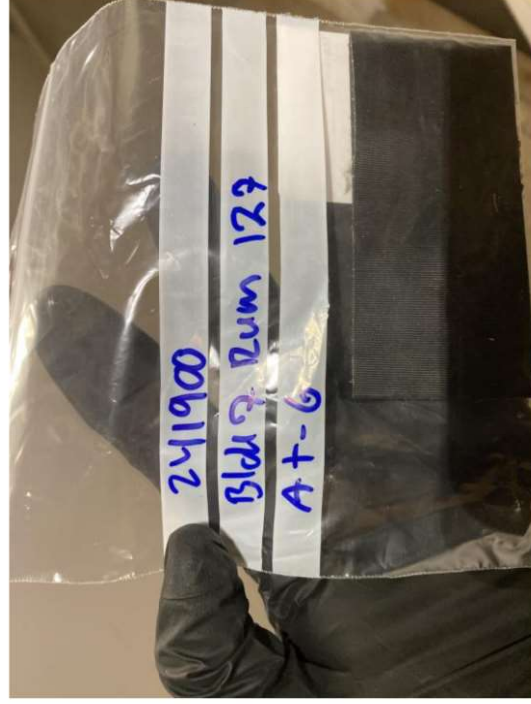
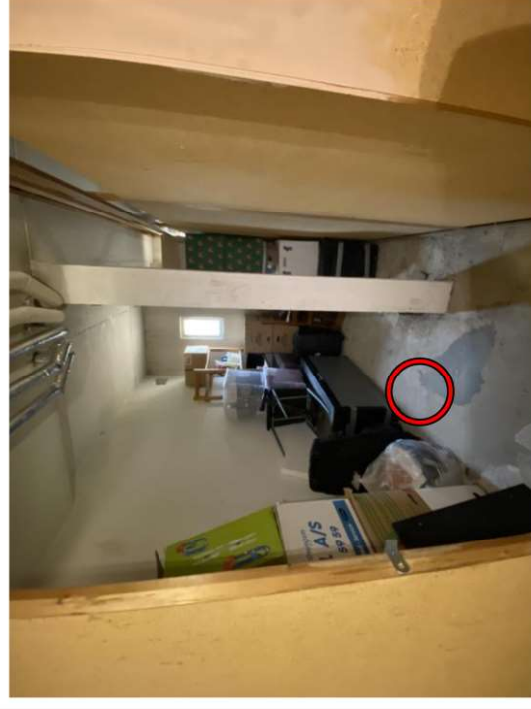
Prøve AT-6

Rum 127.

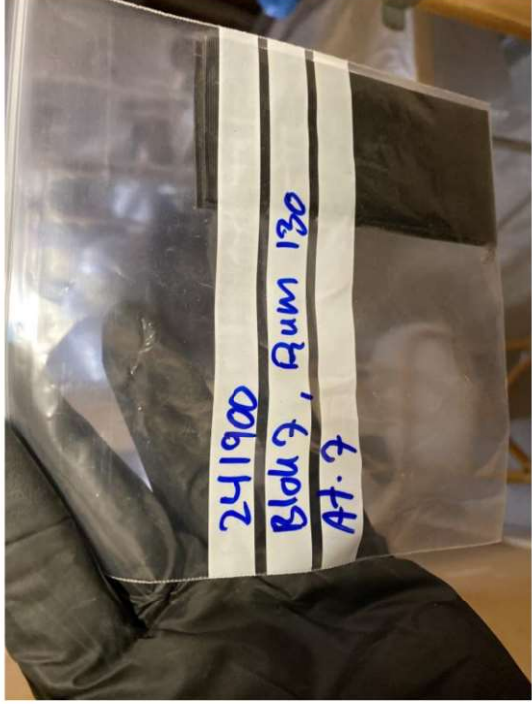
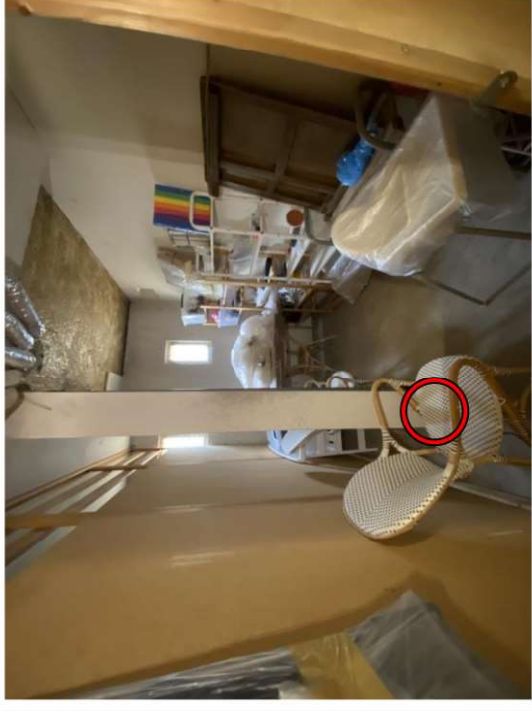
Prøve AT-7

Rum 130.

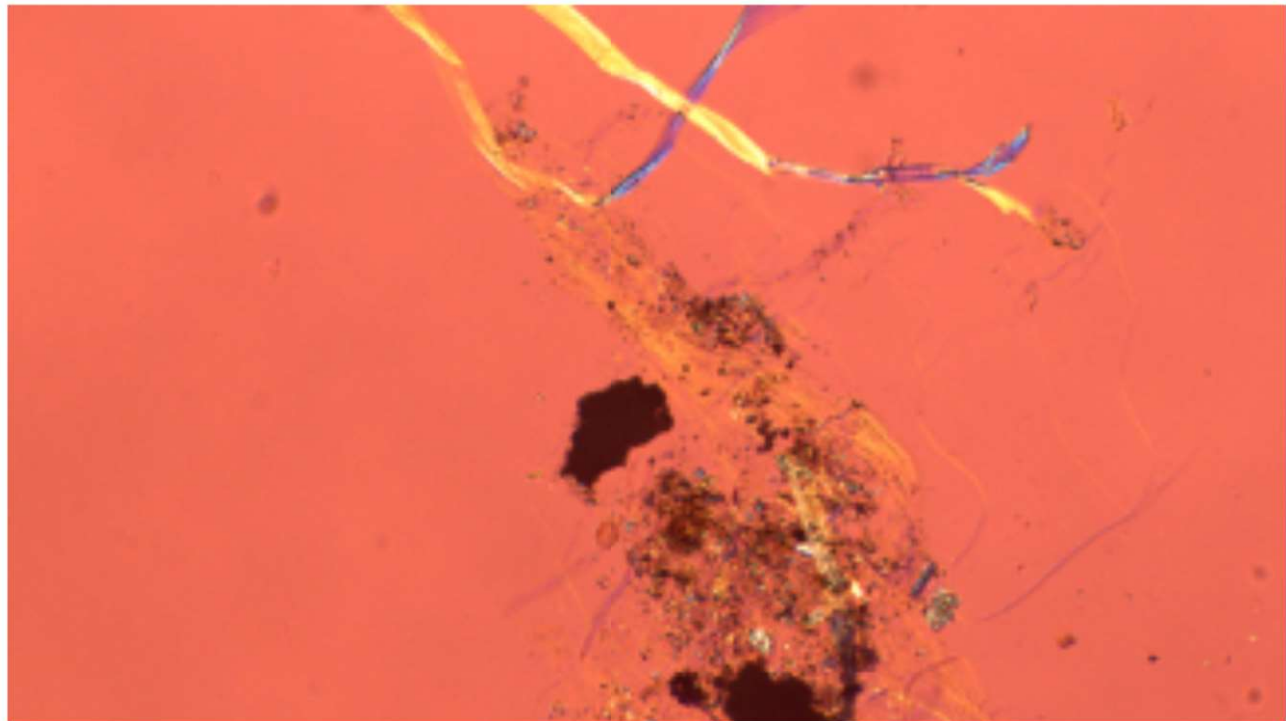
Prøve ID	Kunde prøvenavn	Materiale type	Resultat	Asbest Type	Analyseret af
862-2024-04104803	AT-3 gang 122->dør	Geltape	Påvist	Chrysotil	V5TT

- Der er observeret asbestminerale af typen Chrysotil i prøven, i henhold til metoden er der således asbest tilstede.
