Undersøgelse for asbestspredning

Blåbærparken
Blåbærvej 6-8
Boholtevej 2-74 & 85-99
Blok 8
4600 Køge

Dato: 29-07-2024
Sag nr.: 241900
Rev: 0
Udarbejdet af: Mette Schwærter
Kvalitetssikret: Brian Andersen

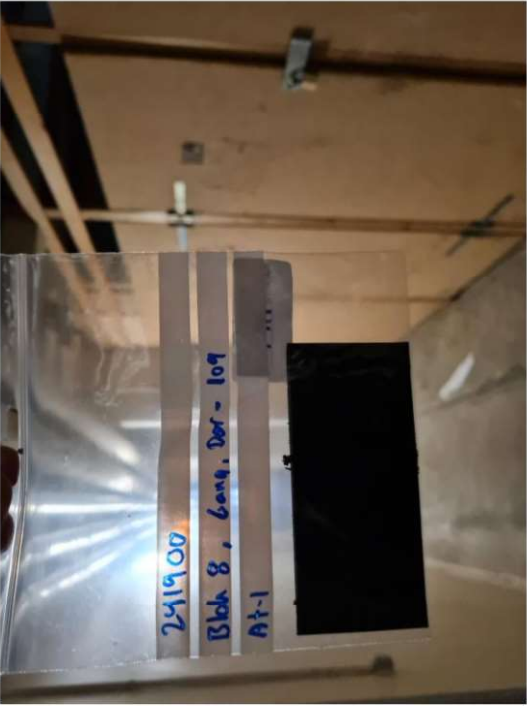
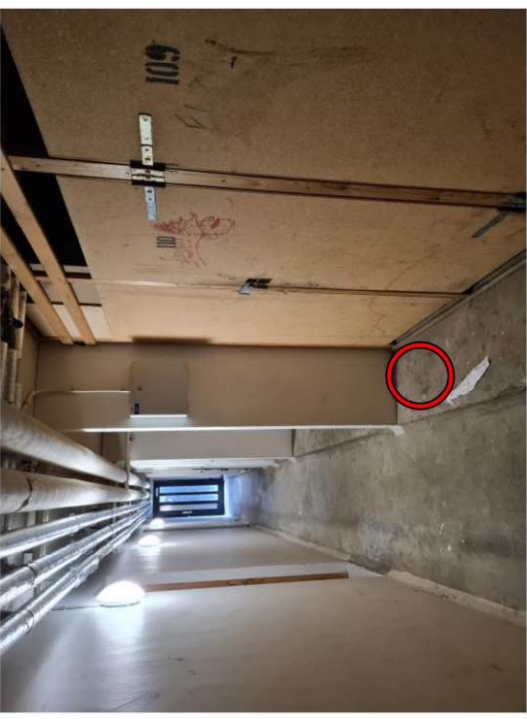
<p>Prøve AT-1 Gang, dør 109.</p> <p>Asbest</p> <p>ip</p>

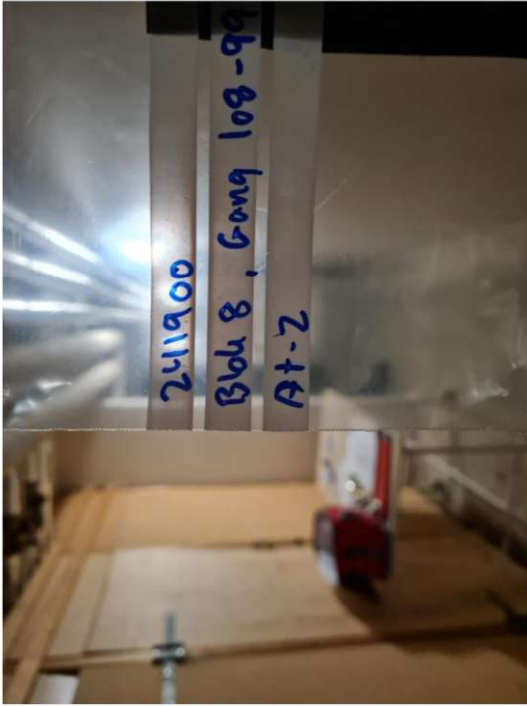
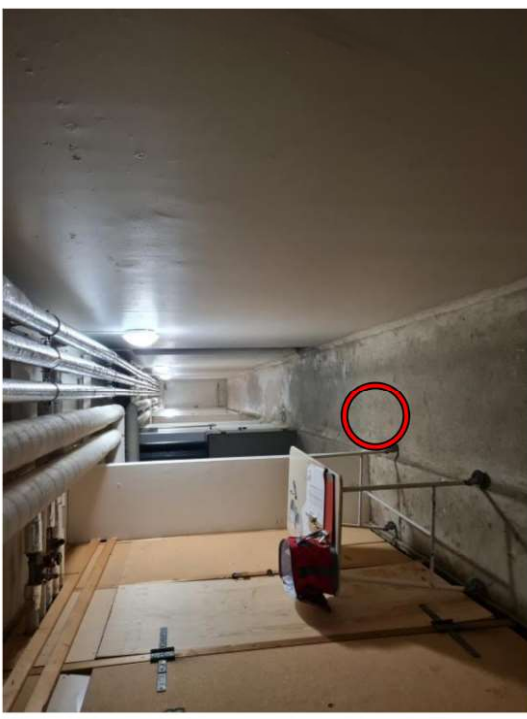
<p>Prøve AT-2 Gang 108-99.</p> <p>Asbest</p> <p>ip</p>	<p>Udtagningssted.</p>

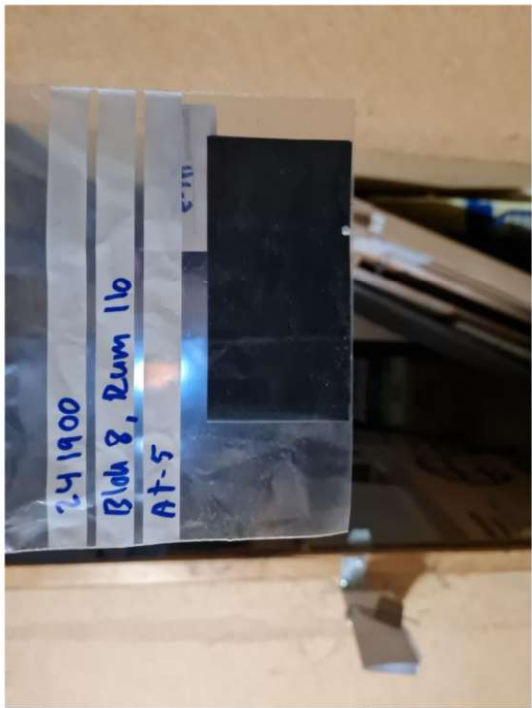
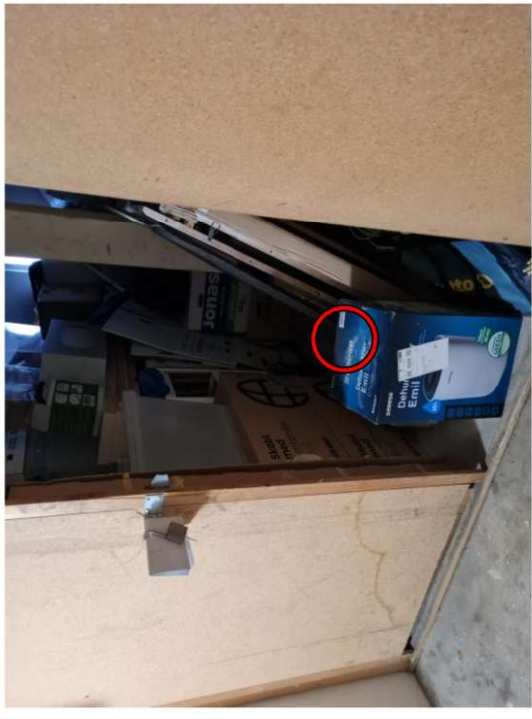
<p>Prøve AT-5 Rum 110</p> <p>Asbest</p> <p>ip</p>

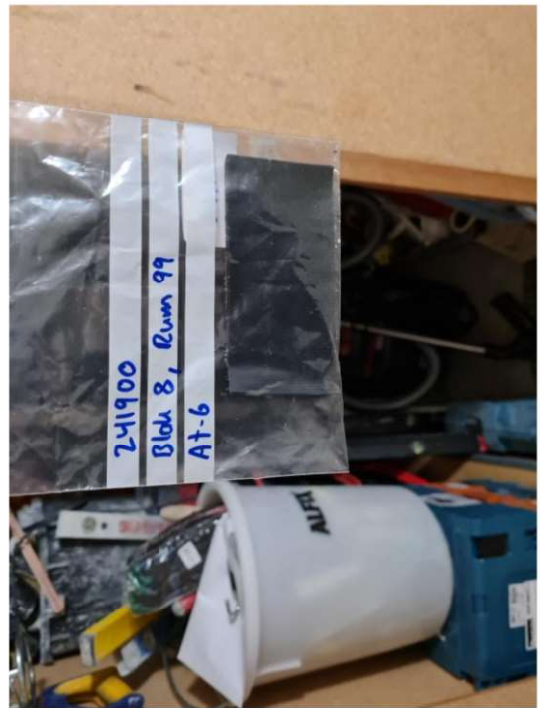
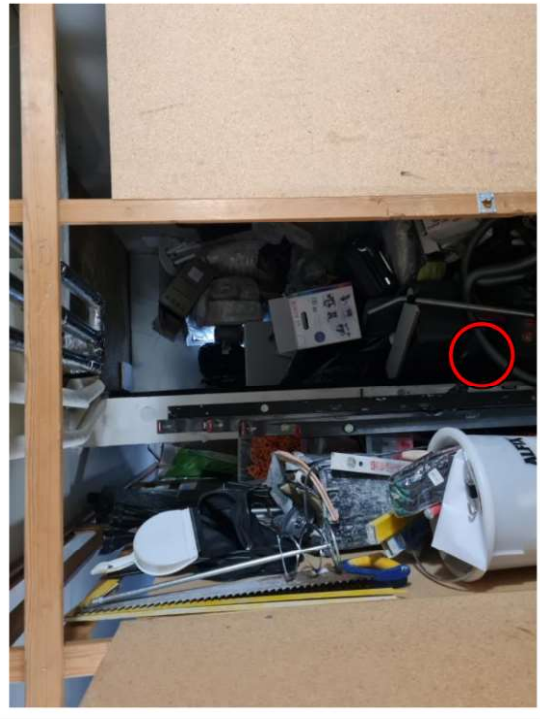
<p>Prøve AT-6 Rum99.</p> <p>Asbest</p> <p>ip</p>	<p>Udtagningssted.</p>

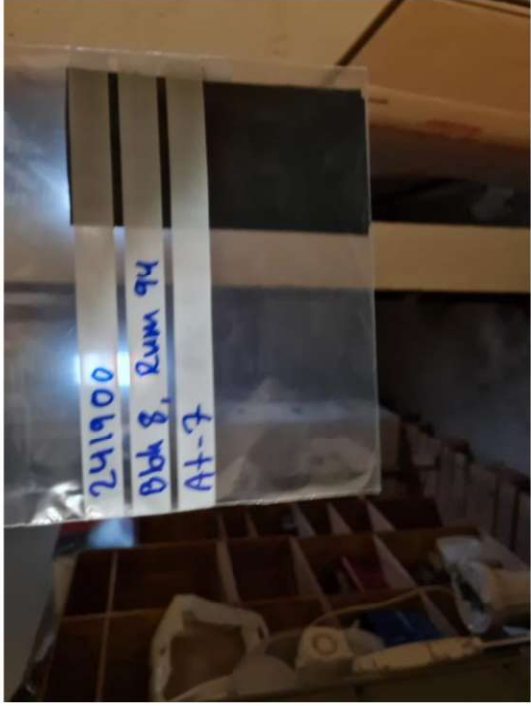
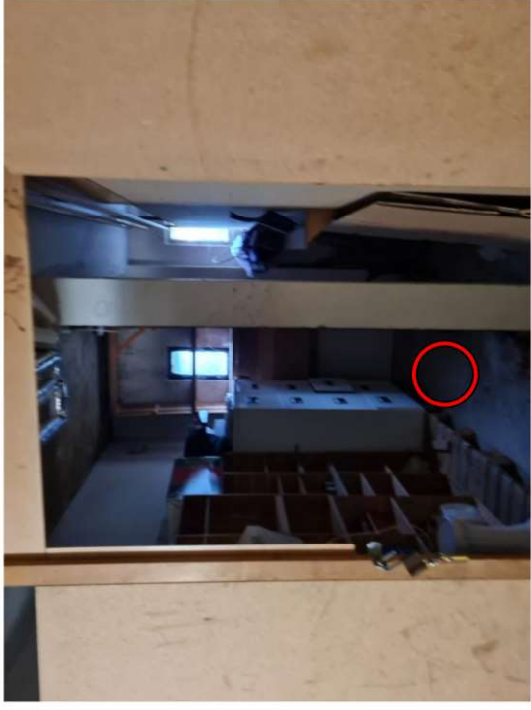
Prøve AT-7

Der er fundet indhold af asbestfibre i prøverne udtaget på overfladerne i kælderrum. Det vurderes således at kælderen er kontamineret med asbestfibre.

Rum 94.

Påvist

Der er observeret asbestminerale af typen Amosit i prøven, i henhold til metoden er der således asbest tilstede. Ved metoden detekteres fibre $\geq 0,3\mu\text{m}$.

Vi anbefaler generelt at der udføres grundig asbestrensning af alle beboereffekter, der kan rengøres, samt af alt inventar og overflader. Arealet kan indtil det er frigivet afspærres med plastafdækning og skiltning iht. gældende regler.

Arbejdet skal udføres som støvende asbestarbejde. Efter rengøring skal der foretages kontrolprøver fra området inden området igen må frigives til benyttelse.

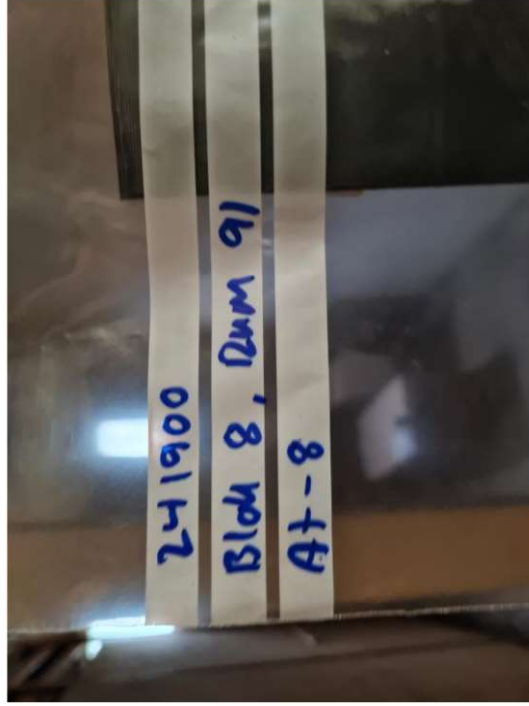
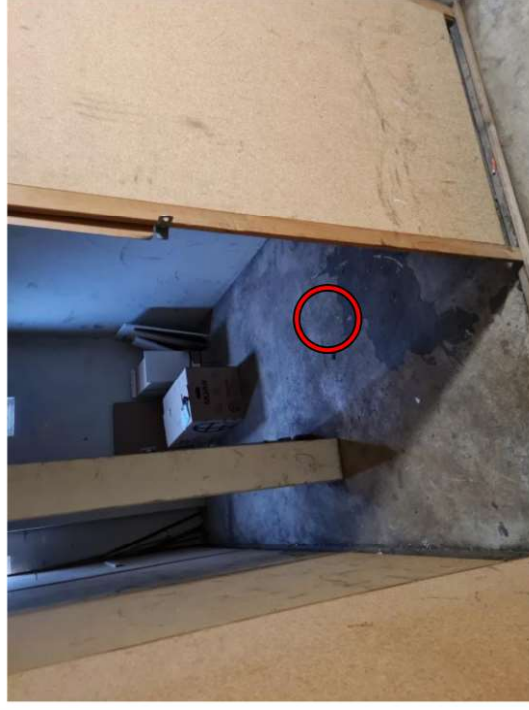
Prøve AT-8

Rum 91.

Påvist

Der er observeret asbestminerale af typen Amosit i prøven, i henhold til metoden er der således asbest tilstede. Ved metoden detekteres fibre $\geq 0,3\mu\text{m}$.

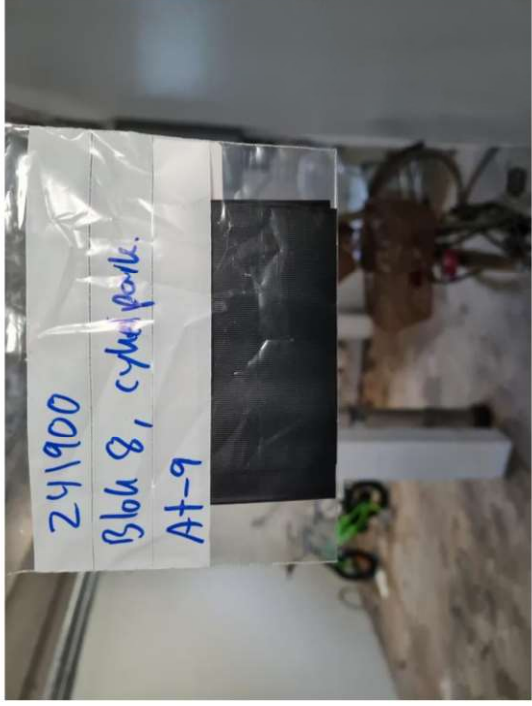
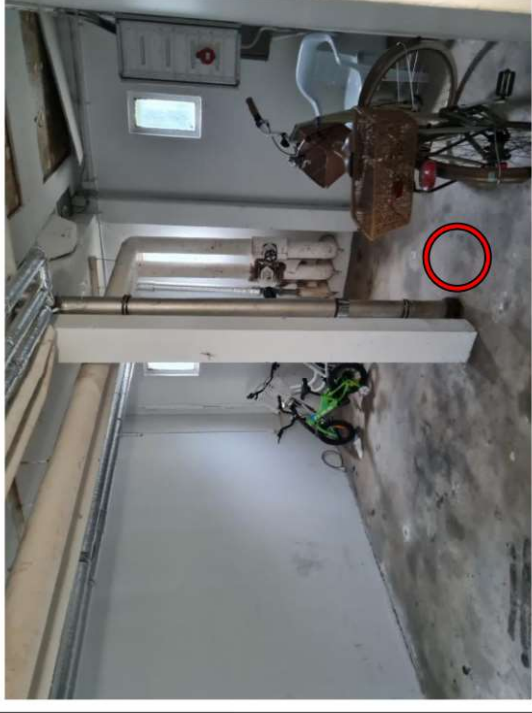
Prøve AT-9

Cykelparkering.

Påvist

Der er observeret asbestminerale af typen Amosit i prøven, i henhold til metoden er der således asbest tilstede. Ved metoden detekteres fibre $\geq 0,3\mu\text{m}$.

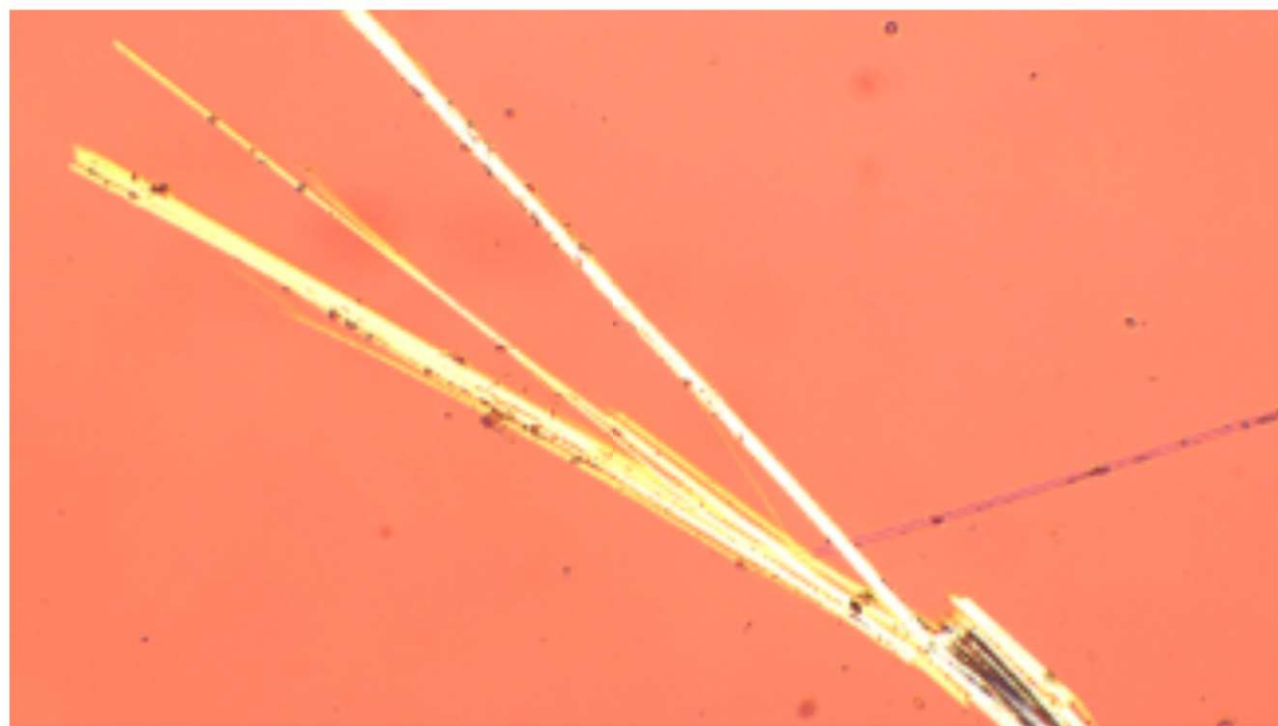
Prøve ID	Kunde prøvenavn	Materiale type	Resultat	Asbest Type	Analyseret af
862-2024-04116707	At-7 rum 94	Geltape	Påvist	Amosit	V5TT

- Der er observeret asbestminerale af typen Amosit i prøven, i henhold til metoden er der således asbest tilstede.

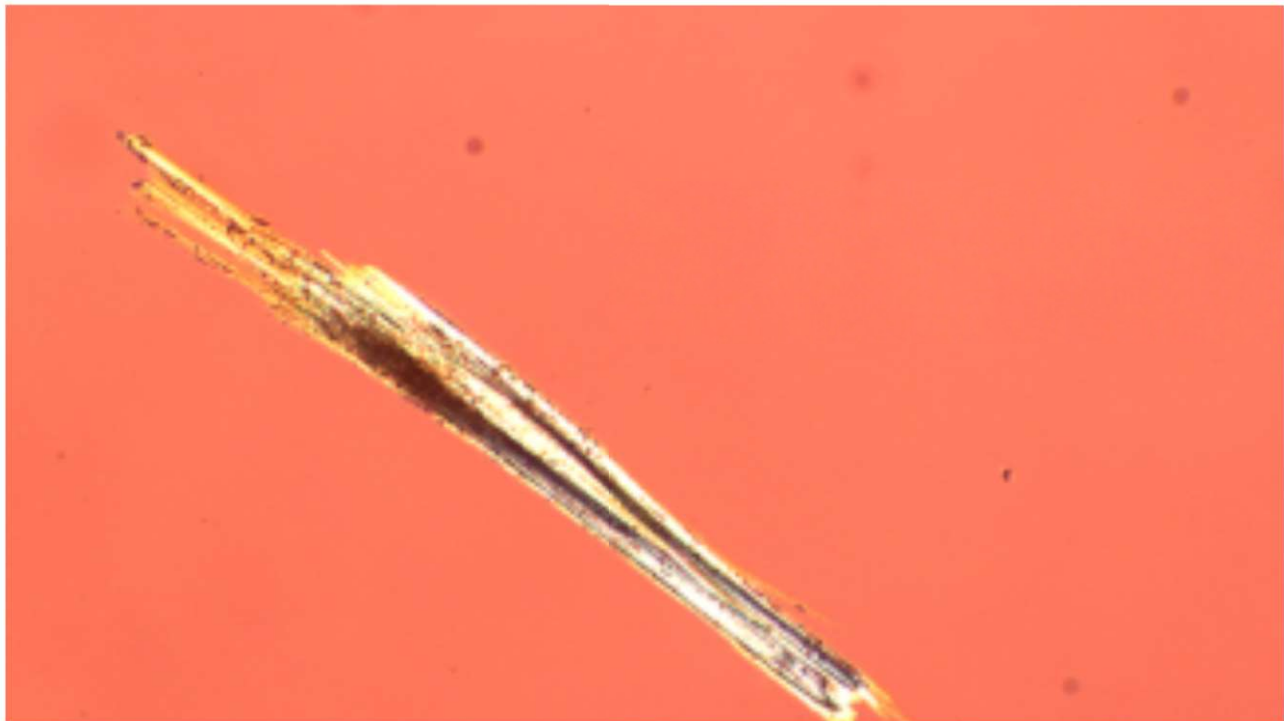
Prøve ID	Kunde prøvenavn	Materiale type	Resultat	Asbest Type	Analyseret af
862-2024-04116708	At-8 rum 91	Geltape	Påvist	Amosit	V5TT

- Der er observeret asbestminerale af typen Amosit i prøven, i henhold til metoden er der således asbest tilstede.

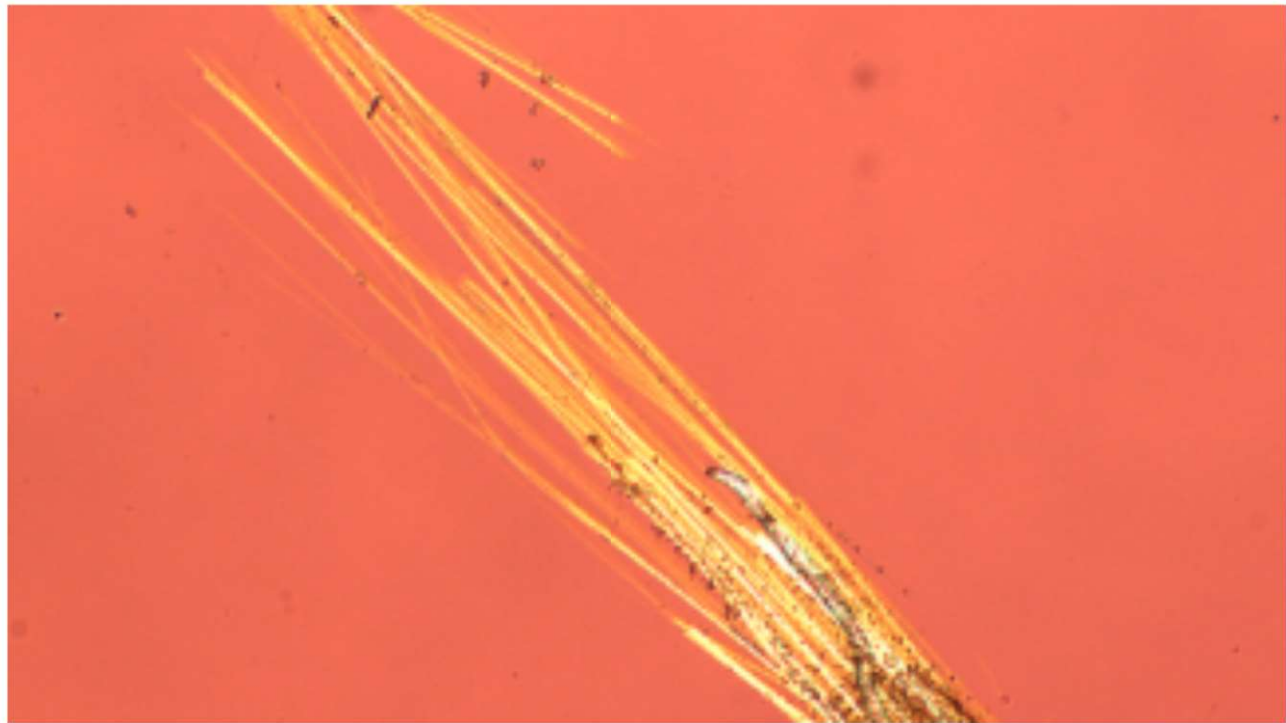
Prøve ID	Kunde prøvenavn	Materiale type	Resultat	Asbest Type	Analyseret af
862-2024-04116709	At-9 cykelparkering	Geltape	Påvist	Amosit	V5TT

- Der er observeret asbestminerale af typen Amosit i prøven, i henhold til metoden er der således asbest tilstede.
