Undersøgelse for asbestspredning

Blåbærparken
Blåbærvej 6-8
Boholtevej 2-74 & 85-99
Blok 9
4600 Køge

Dato: 29-07-2024
Sag nr.: 241900
Rev: 0
Udarbejdet af: Jørgen Andersen
Kvalitetssikret: Brian Andersen

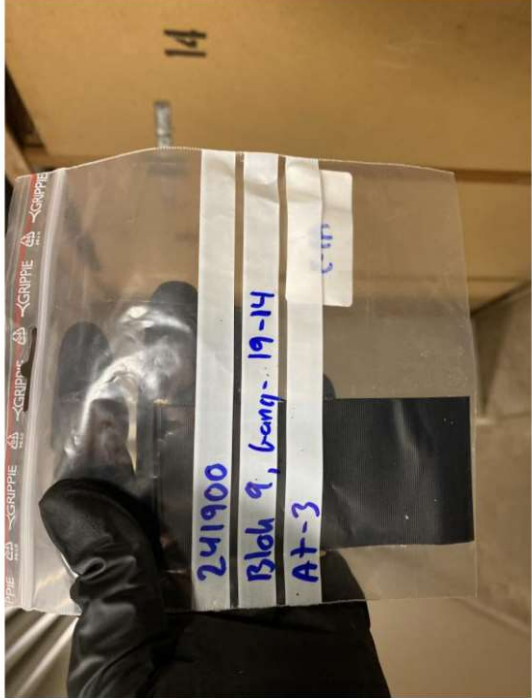
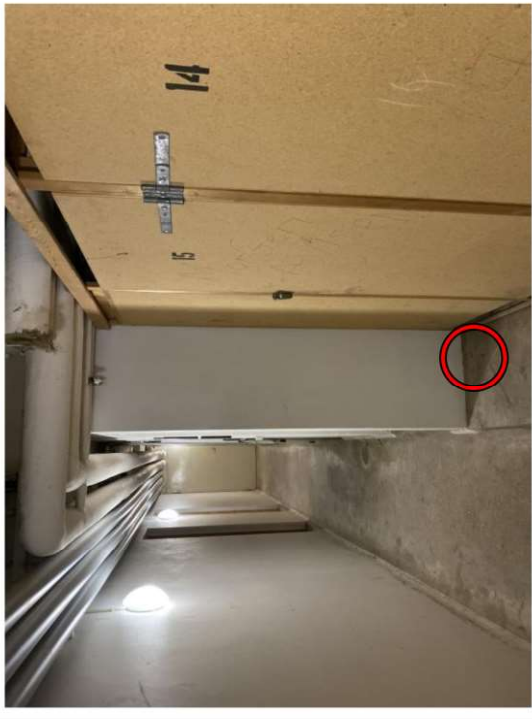
Prøve AT-3

Der er fundet indhold af asbestfibre i prøverne udtaget på gulvet i kældergangen fra rum nr. 19-rum til rum nr. 14 samt i boilerrum 9,12. Det vurderes således at kælderen er kontamineret med asbestfibre.

Gang, rum 19-14.

Amosit asbest

Påvist

Vi anbefaler generelt at der udføres grundig asbestrensning af alle beboereffekter, der kan rengøres, samt af alt inventar og overflader. Arealet kan indtil det er frigivet afspærres med plastafdækning og skiltning iht. gældende regler.

Arbejdet skal udføres som støvende asbestarbejde. Efter rengøring skal der foretages kontrolprøver fra området inden området igen må frigives til benyttelse.

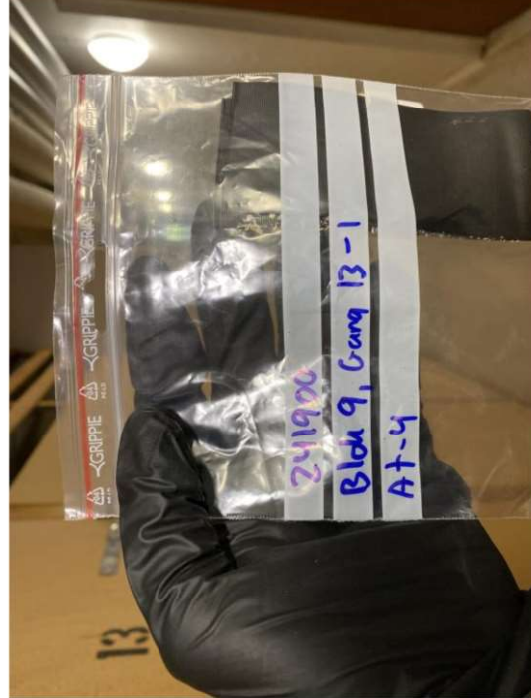
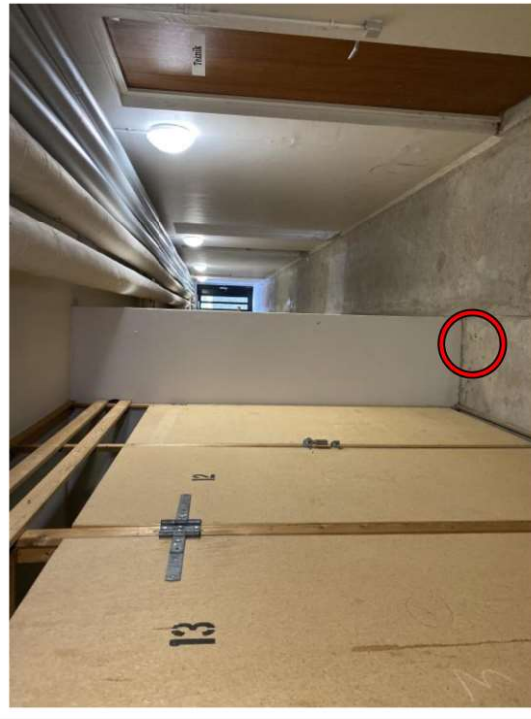
Prøve AT-4

Gang, rum 13-1.

ip

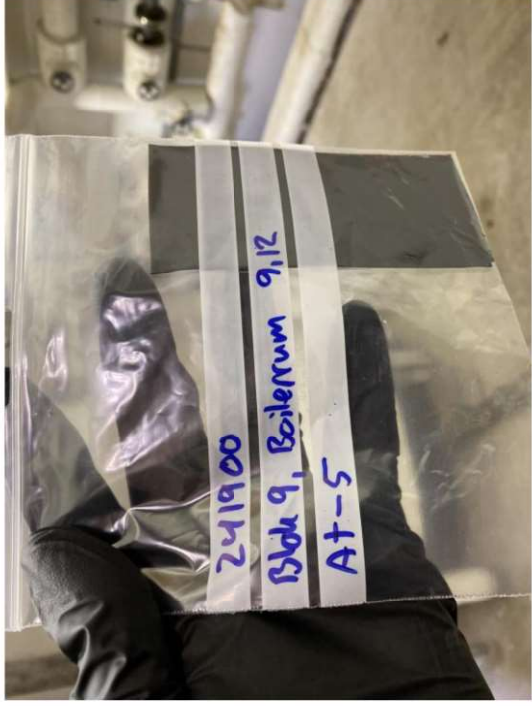
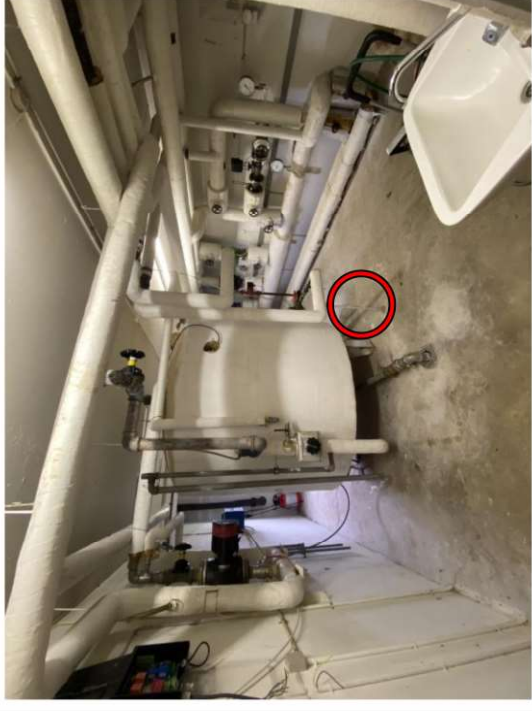
Prøve AT-5

Boiler 9,12.

Chrysotil asbest

Påvist

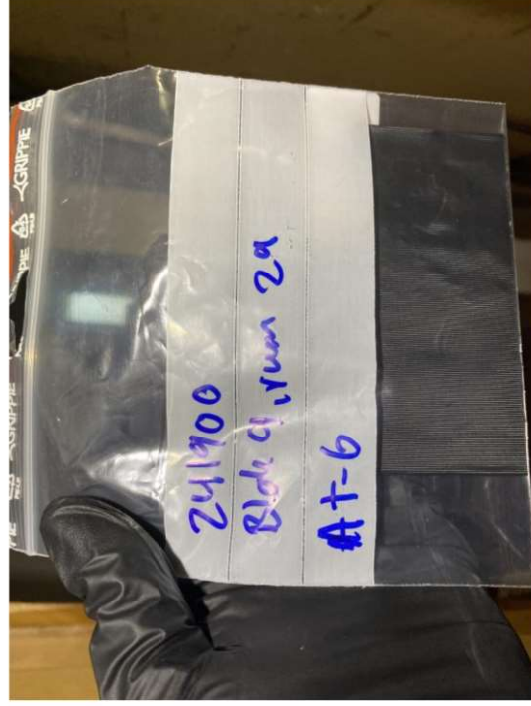
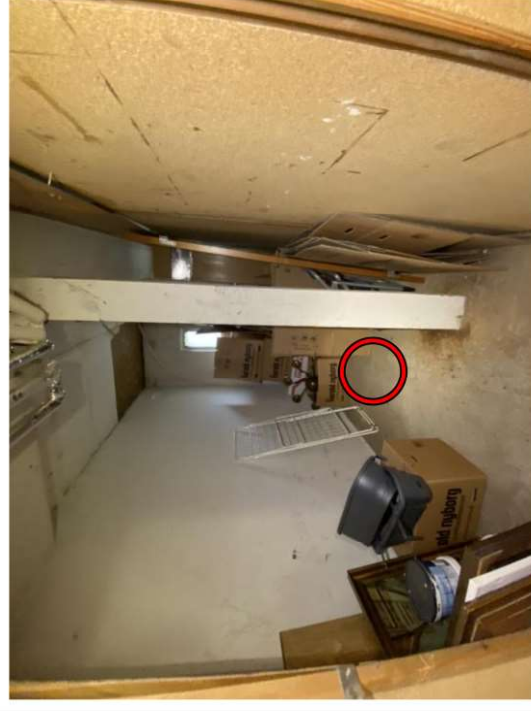
Prøve AT-6

Rum 29.

ip

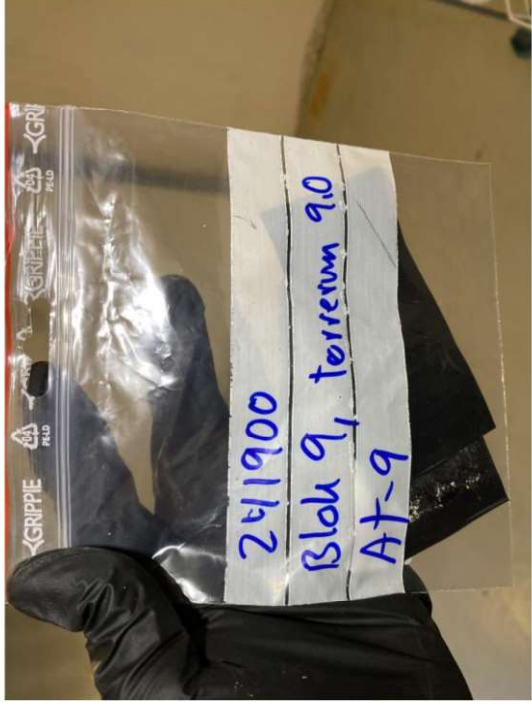
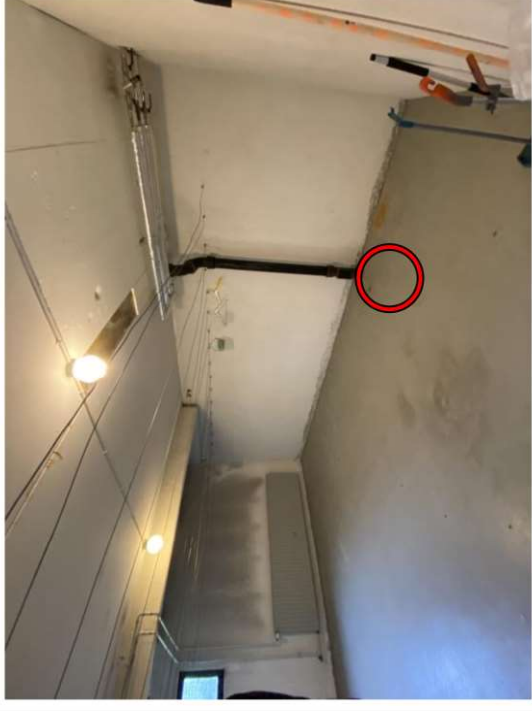
Prøve AT-9

Tørrerum 9.0.

ip

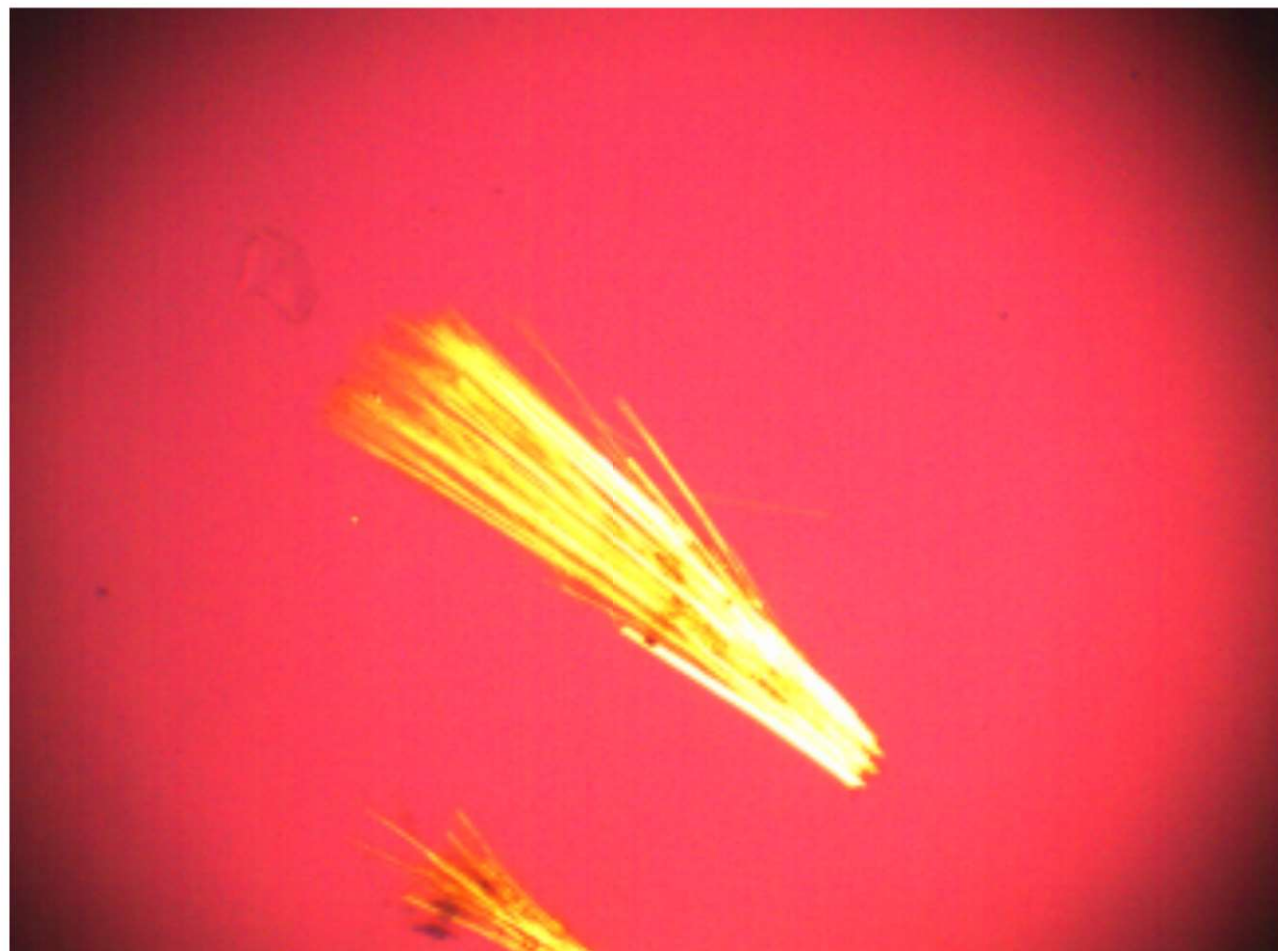
Prøve ID	Kunde prøvenavn	Materiale type	Resultat	Asbest Type	Analyseret af
862-2024-04116503	AT-3 gang, rum 19 ->14	Geltape	Påvist	Amosit	WR7T

- Der er observeret asbestminerale af typen Amosit i prøven, i henhold til metoden er der således asbest tilstede.

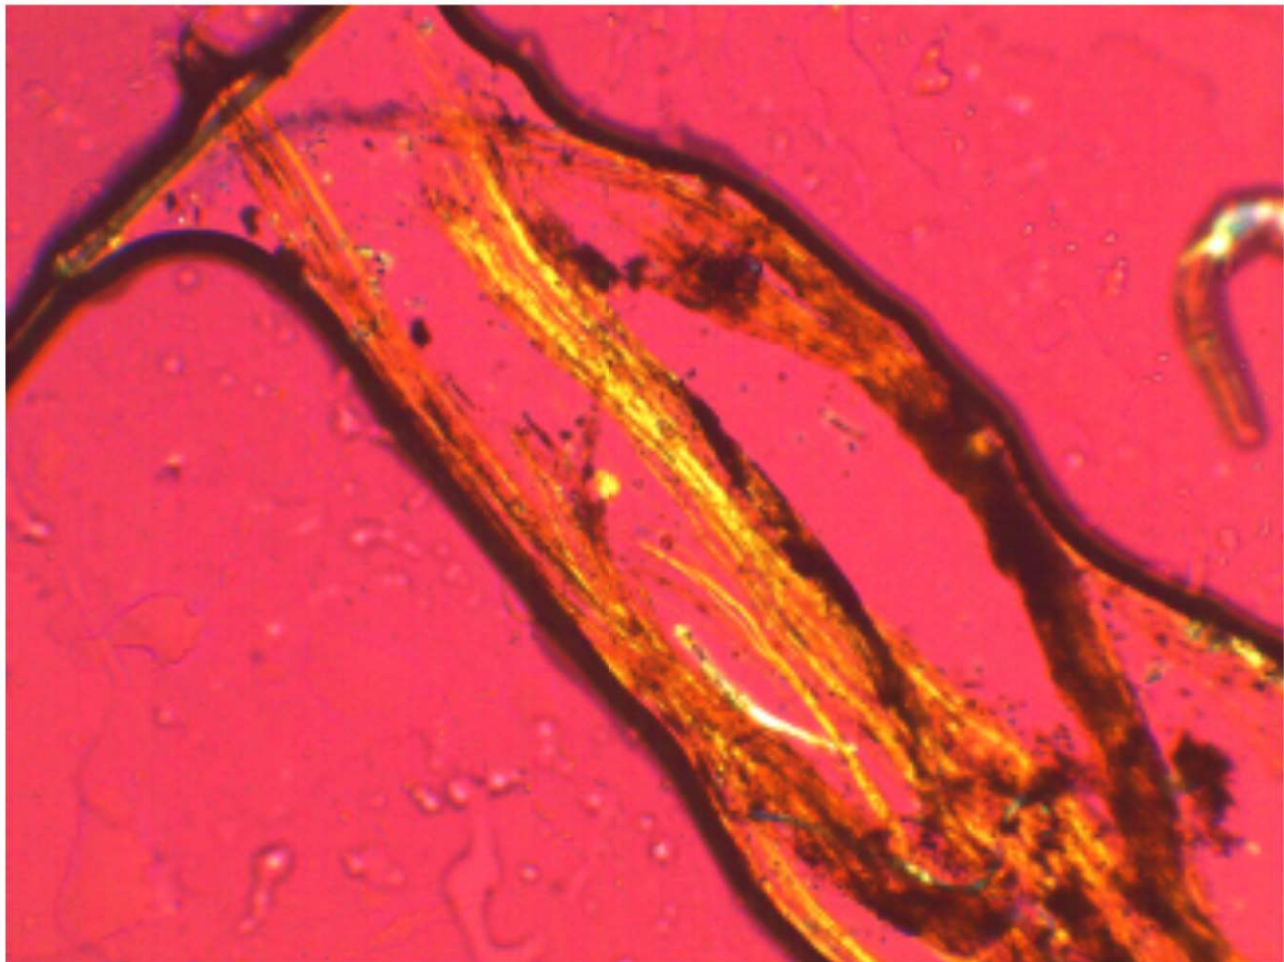
Prøve ID	Kunde prøvenavn	Materiale type	Resultat	Asbest Type	Analyseret af
862-2024-04116505	AT-5 boiler 9,12	Geltape	Påvist	Chrysotil	WR7T

- Der er observeret asbestminerale af typen Chrysotil i prøven, i henhold til metoden er der således asbest tilstede.
