# Nr. 12

## MØLLEVANGEN NYT

# SKIMMELUNDERSØGELSE

Søndervangen 3-45, 3450 Birkerød

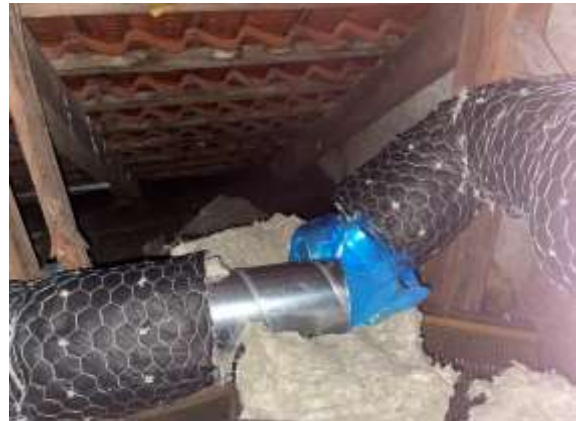
Ventilationsrør i tagrum er isolerede, flere steder er rørene imidlertid skilt ad og rørene blottede, se foto 2.

#2 Rørinstallationen er skilt ad i tagrum, for at imødegå kondens.

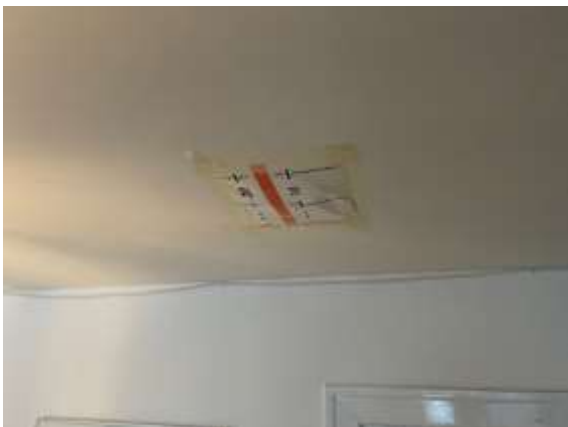
På undersøgelsestidspunktet var ventiler forsejlet, se foto 3-6. Nogle steder sås vandperler, grundet kondens, på ventiler og afdækning.

#3 Indblæsningsarmaturer er afdækket og tapet tæt.

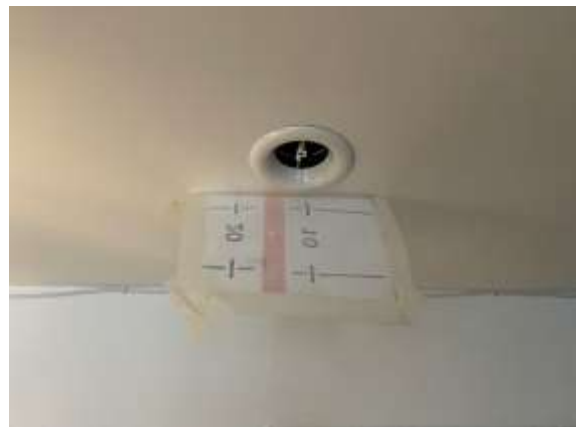
Som led i vores vurdering er der udtaget 22 stk. Mycometer® surface test på ventiler samt i spirorør, Resultat fremgår af bilag 3.

#4 Ventil demonteret for prøvetagning i spirorør.

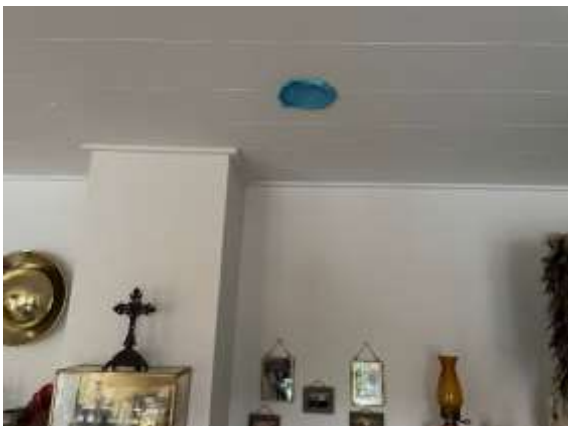
#5 Indblæsningsarmaturer er afdækket og tapet tæt.

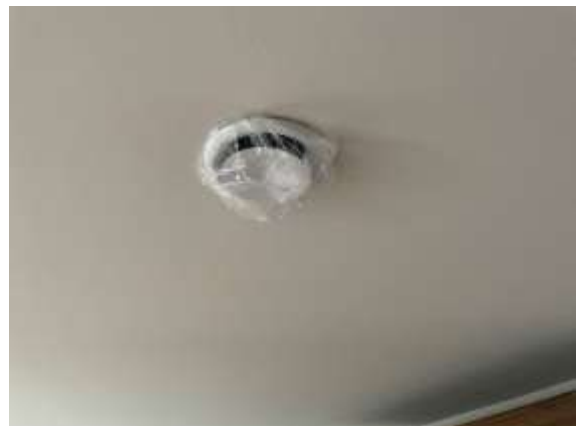
#6 Afdækning af ventil.
