Søgården

Gladsaxe almennyttige Boligselskab er administreret af DAB

TEKNISKE UNDERSØGELSER

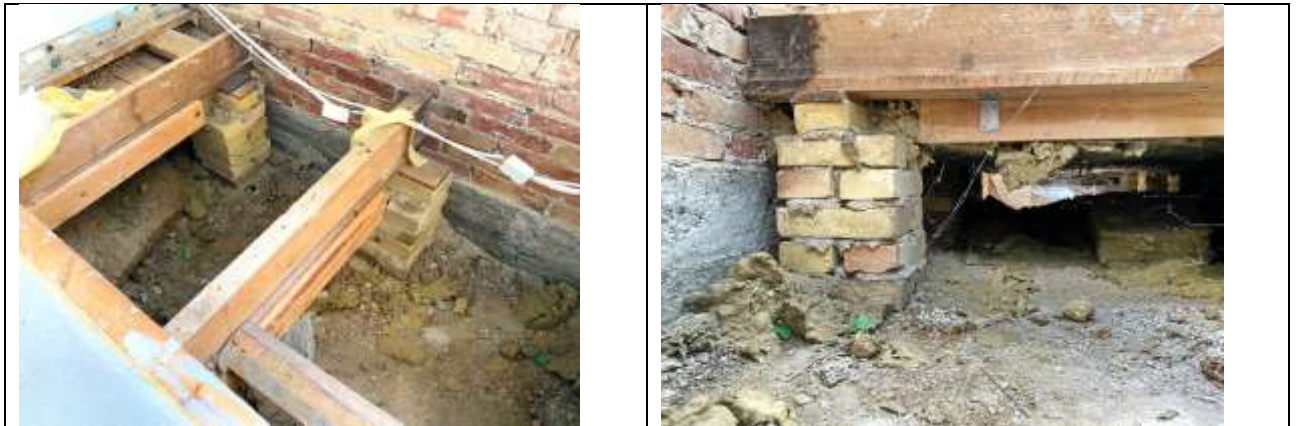
EKAS Rådgivende Ingeniører A/S blev koblet på sagen i 2017. Efter granskning af problemstillingerne og besigtigelser/indledende undersøgelser på stedet, har det vist sig, at det særligt er krybekældrene, der er omdrejningspunkt for indeklimaproblemerne i boligerne.
