TEMAAVIS FOR RENOVERING OG FREMTIDSSIKRING AF MØLLEVANGEN

MØLLEVANGEN (AFD. 0301)
Birkerød almennyttige Boligselskab
Hovedgaden 11 - 19
Møllevangen 2 - 74, 13 - 35
Søndervangen 10 - 42, 3 - 45
Toftevej 7 - 31
3460 Birkerød

TOTALRÅDGIVER: ARKITEKTFIRMAET FRIBORG OG LASSEN A/S

UNDERRÅDGIVER - ingeniør: WISSENBERG A/S

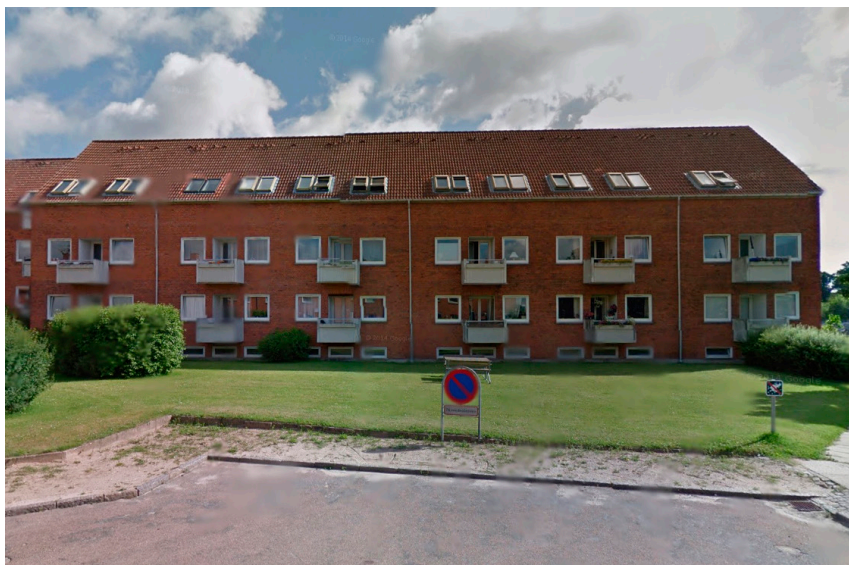
Fremtidige forhold, 1:100
2. sal, blok 4 - udsnit

12 stk. klubværelser (typerne VH210e-h) omdannes til 6 stk. 2V lejligheder (type E1+E2).

Type E1 - 66 m²
3 stk.

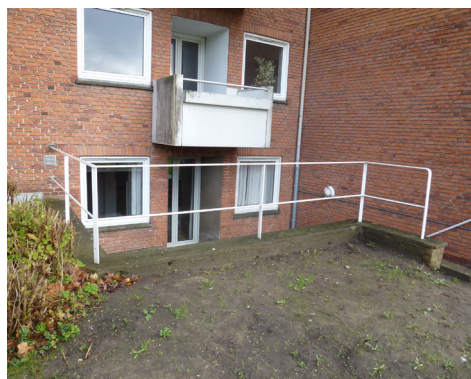
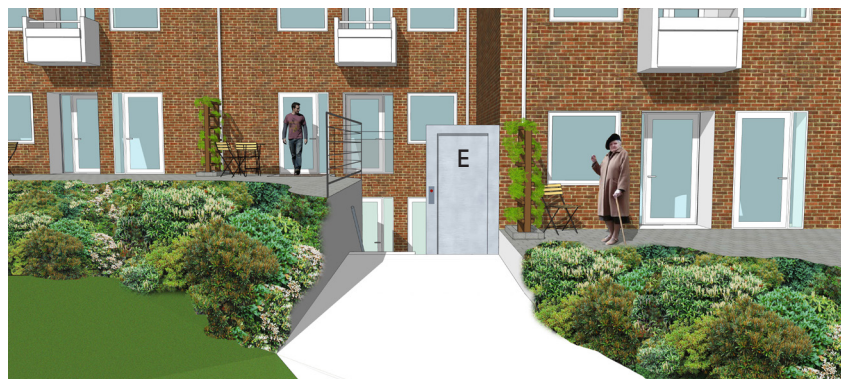
PRINCIPSNIT I ANKOMSTTERRASSE

Da kælderfacaderne mod havesiden af blok 1+2+3 tildækkes af den nye ankomstterrasse sikres en fortsat sund bygningskrop ved fugtsikring af den eksisterende ydermur og evt. etablering af dræn langs facaden.

Der indbygges lyskasser i terrassen ved udvalgte kældervinduerne og udluftningsrør erstatter andre kældervinduer.

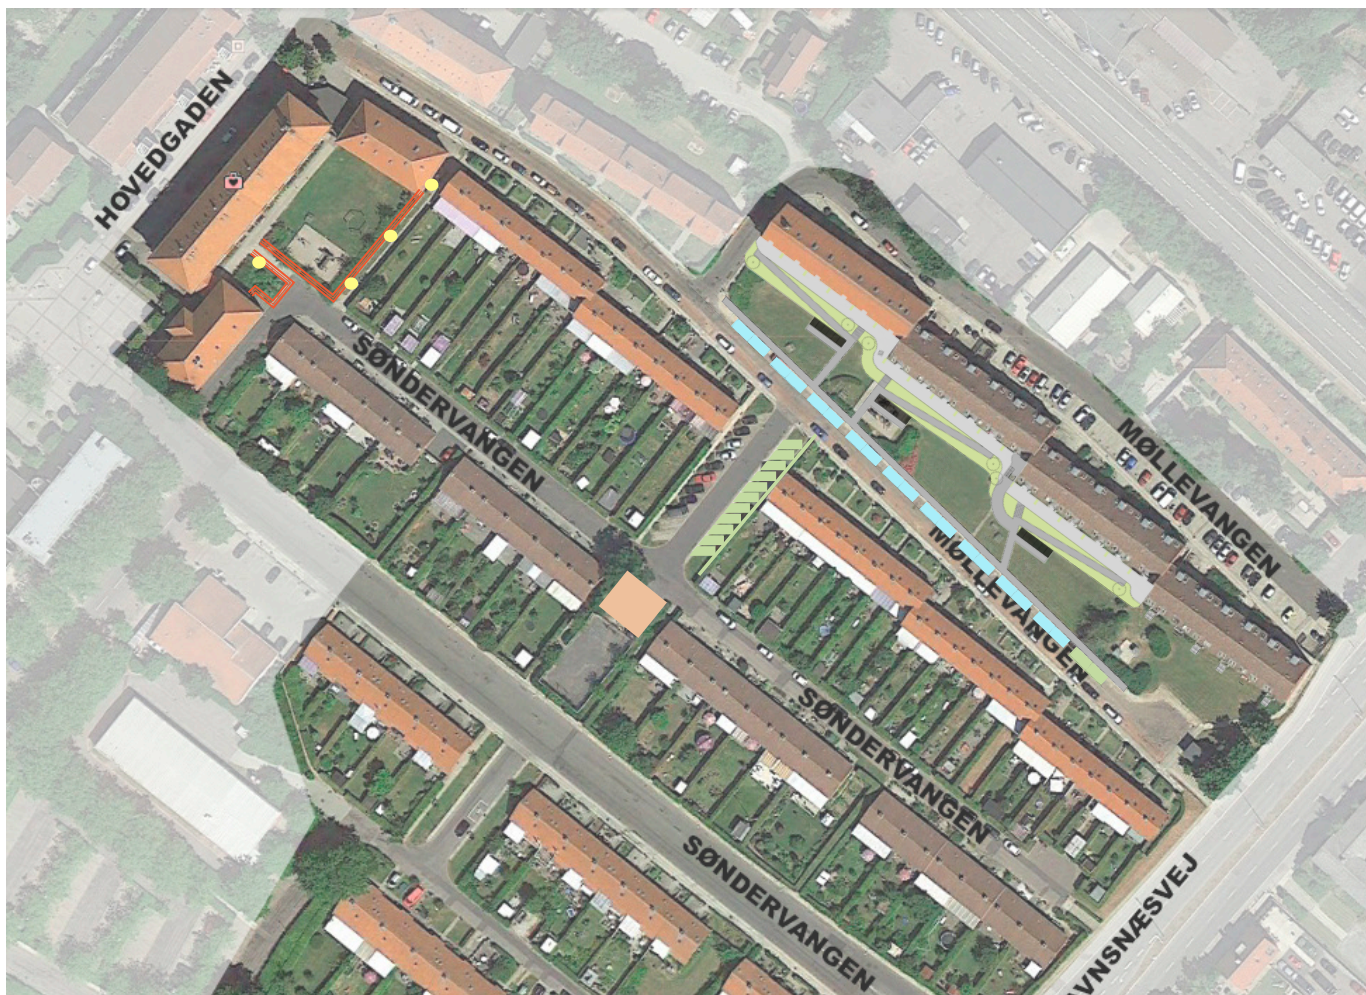
- 18 stk. Store p-pladser til tilgængelighedsboliger.
- Belysning suppleres som kriminalpræventivt tiltag.
- Storskraldsplads renoveres
- 13 stk. Supplerende p-pladser.
- Støttemur omlægges med nye sten.

P-pladser - der etableres 31 stk.:

- 11 stk. Ved gavlen af Møllevangen 34
- 20 stk. På Møllevangen, indgangsside til tilgængelighedsboliger, 18 stk. heraf forbeholdes tilgængelighedsboliger.

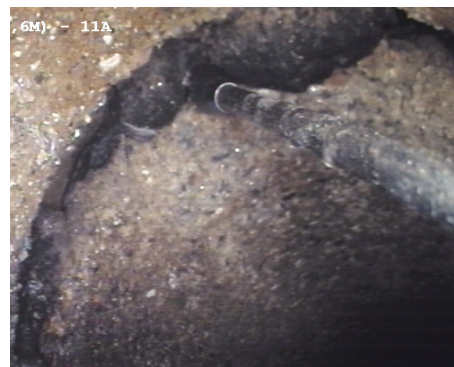
Brud på kloakrør

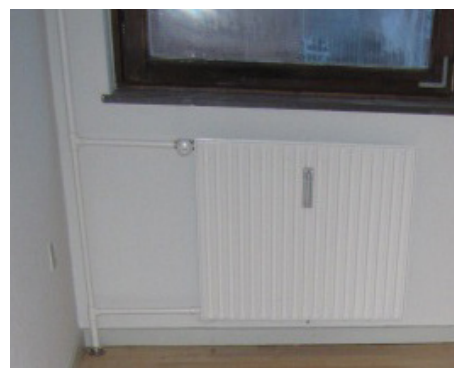
Eksempel på et etringssystem

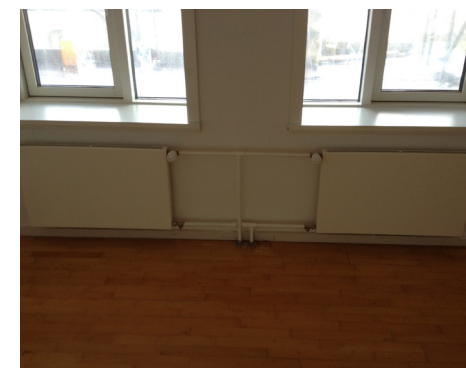
Eksempel på et to ringssystem

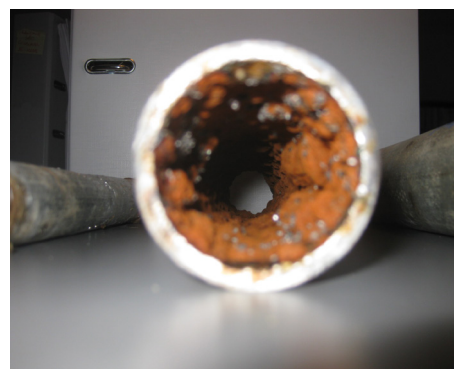
Eksempel på brugsvandsrør med aflænger

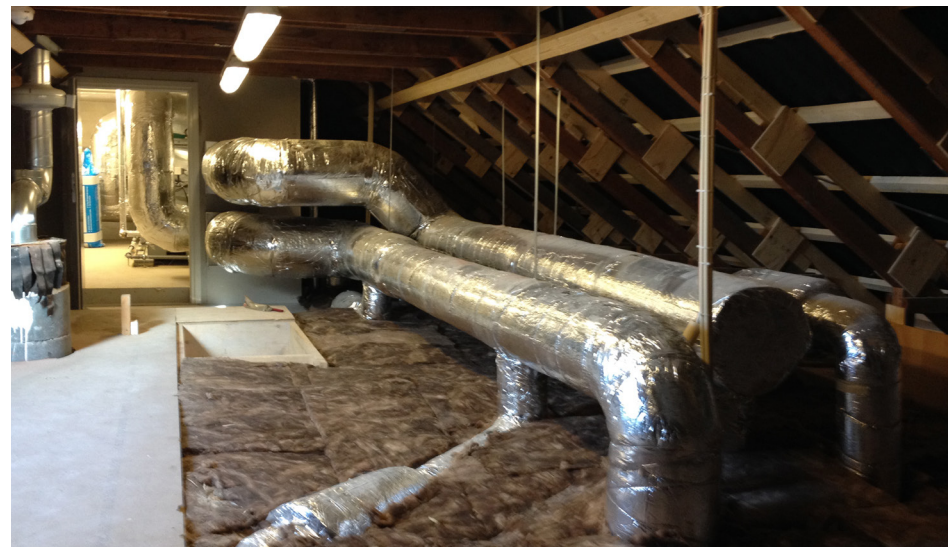
Eksempel på et decentralt vent.
